ANAIS DO II CONGRESSO NACIONAL PARA SALVAGUARDA DO PATRIMÔNIO CULTURAL
PATRIMÔNIO CULTURAL E GLOBALIZAÇÃO:
as problemáticas da preservação do patrimônio cultural no século XXI
Volume I: Intervenção no Patrimônio Cultural

**II CONGRESSO NACIONAL PARA SALVAGUARDA DO
PATRIMÔNIO CULTURAL**

VOLUME 1: INTERVENÇÃO NO PATRIMÔNIO CULTURAL

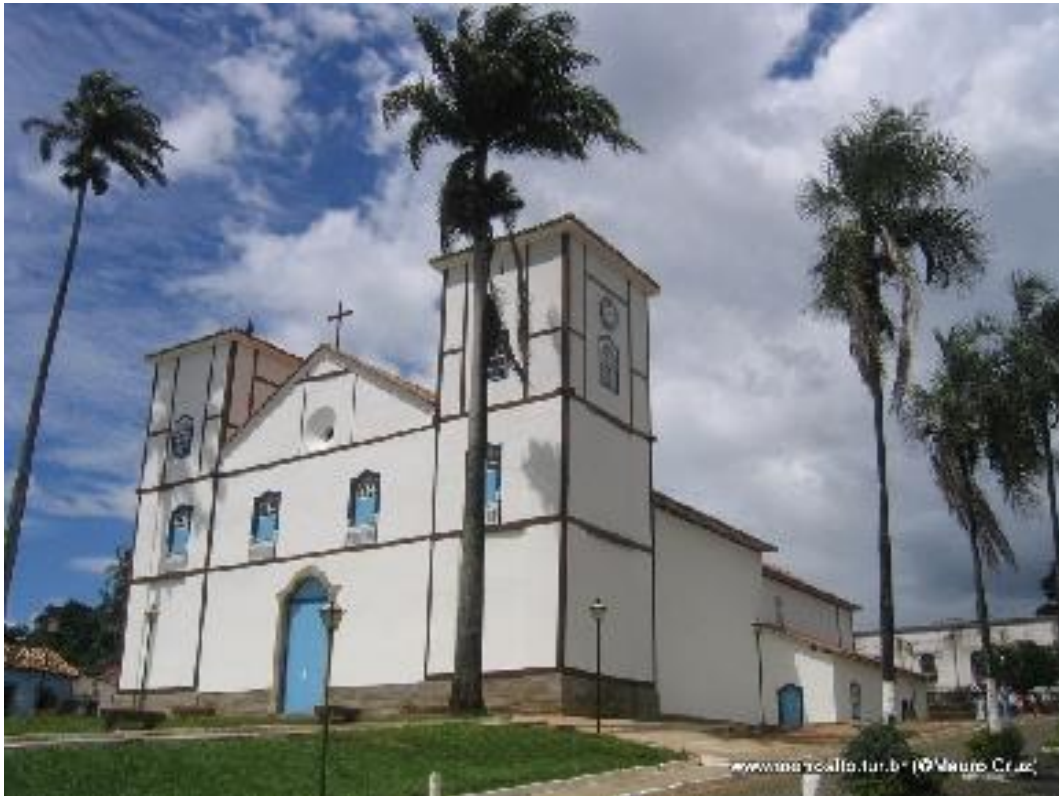
No ano seguinte, em 2003, começa a reconstrução da igreja que foi reinaugurada em 30 de março de 2006 (figura 17). As paredes de taipa de pilão originais foram reconstruídas com a mesma técnica construtiva vernacular.

Figura 17 - Igreja após a reconstrução no início do século.

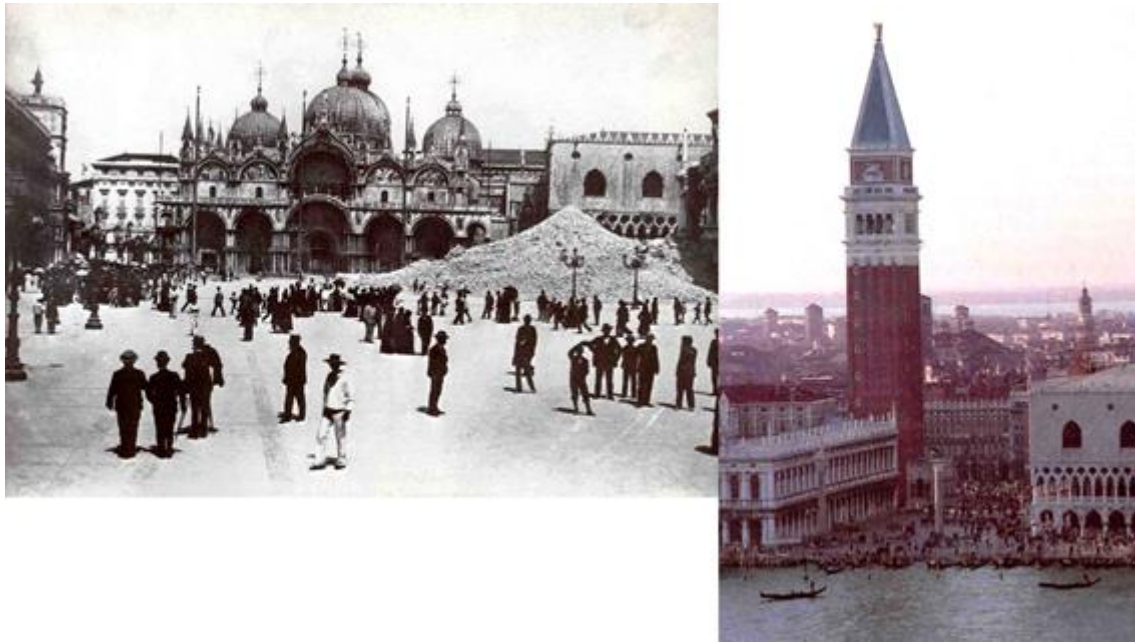
Contudo, apesar da reflexão já existente e a rigor consagrada, quando em 1902 um importante monumento numa das praças mais significativas da Itália - o campanário da Praça de São Marcos em Veneza - ruiu, foi em seguida substituído por uma edificação idêntica (figura 1).

Figura 1 - À esquerda os escombros do Campanário na Praça de São Marcos em 1902. À direita o campanário reconstruído.

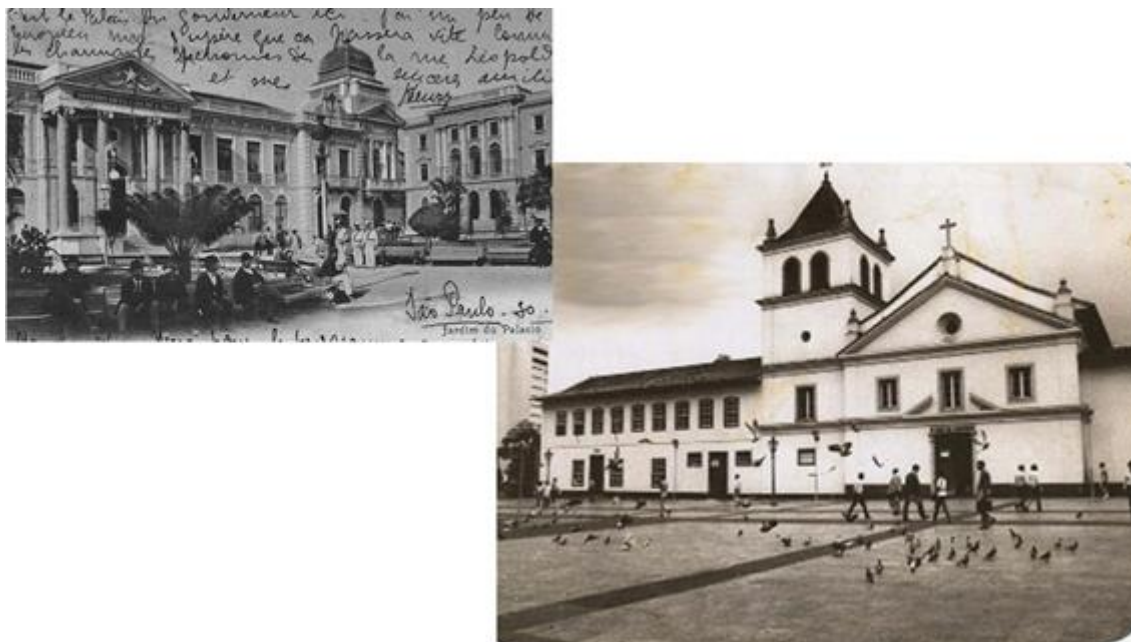
Antigas fotografias de autoria de Militão de Azevedo mostram que a edificação chegou praticamente intacta até 1862 ao menos. Em 1887 o convento já tinha se tornado uma edificação palaciana eclética embora a igreja maneirista se mantivesse. Em 1896 demoliu-se a igreja, mas se manteve a torre com uma nova roupagem eclética. Enfim, o monumento foi completamente demolido em 1953. Entre 1954 e 1979 reconstruiu-se a edificação – igreja, torre e parte da residência - tal como tinha sido no período jesuítico (figura 2).

Figura 2 - O edifício eclético do palácio demolido em 1953 e a reconstrução do colégio e igreja em 1979.

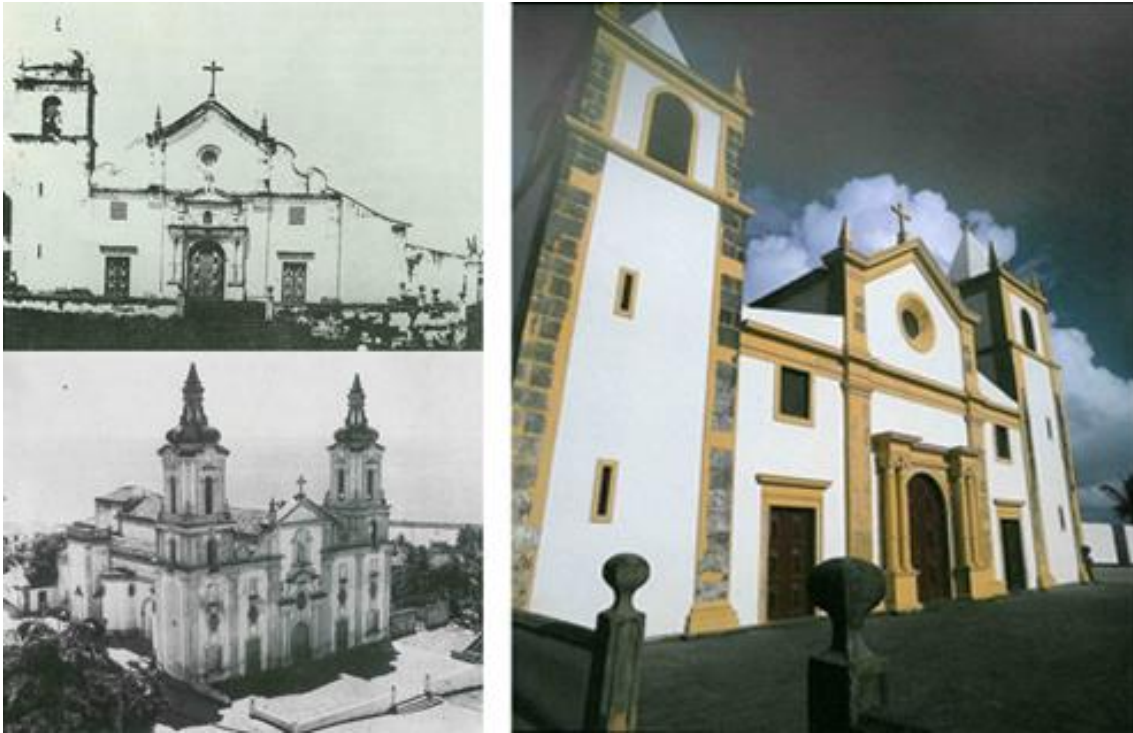
adotando uma solução idealizada – não referendada em nenhuma documentação – e na qual, segundo Cabral, opta-se por “concretizar na restauração um paradigma de igreja luso-brasileira minuciosamente montado através de inúmeros modelos do período, de mesmo partido: igreja matriz de três naves” (CABRAL. 2016. s/p) (figura 3).

Figura 3 - A Sé de Olinda no início do século XX, com a roupagem neobarroca acrescentada em 1930 e após a restauração do IPHAN.

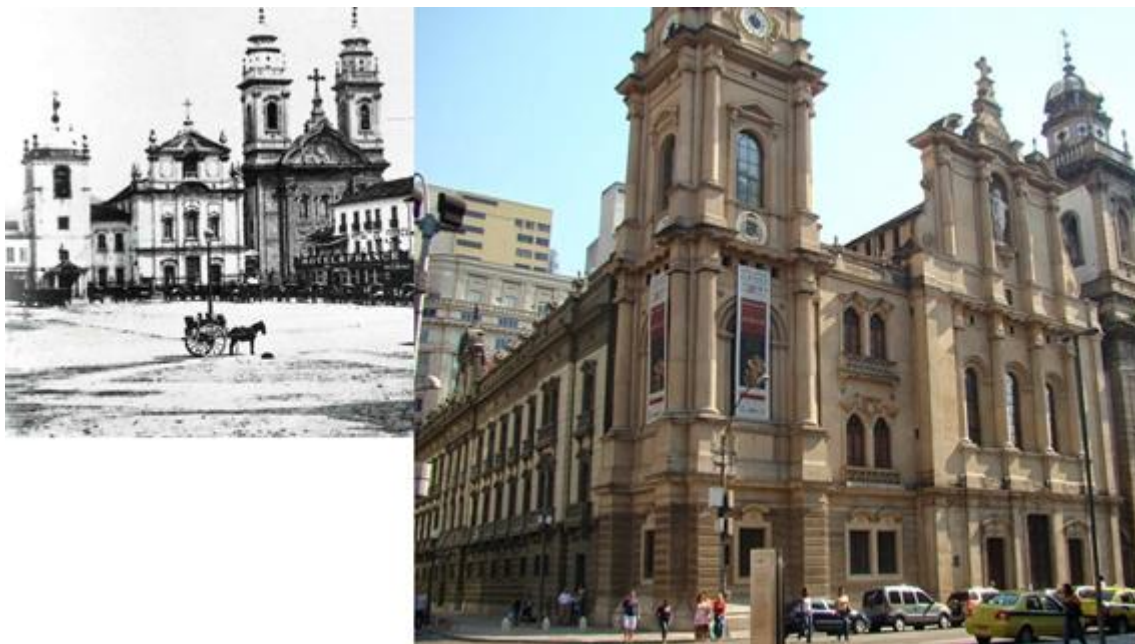
Dessa vez a diretiva da restauração adotou como o 'momento legítimo' o do presente, e a igreja foi restaurada mantendo-se os seus adereços ecléticos e ignorando-se a fachada colonial registrada por fotografias no final do século XIX.

Figura 4 - A antiga matriz com características ainda maneiristas (a torre) no final do século XIX e hoje, após as restaurações de 2001.

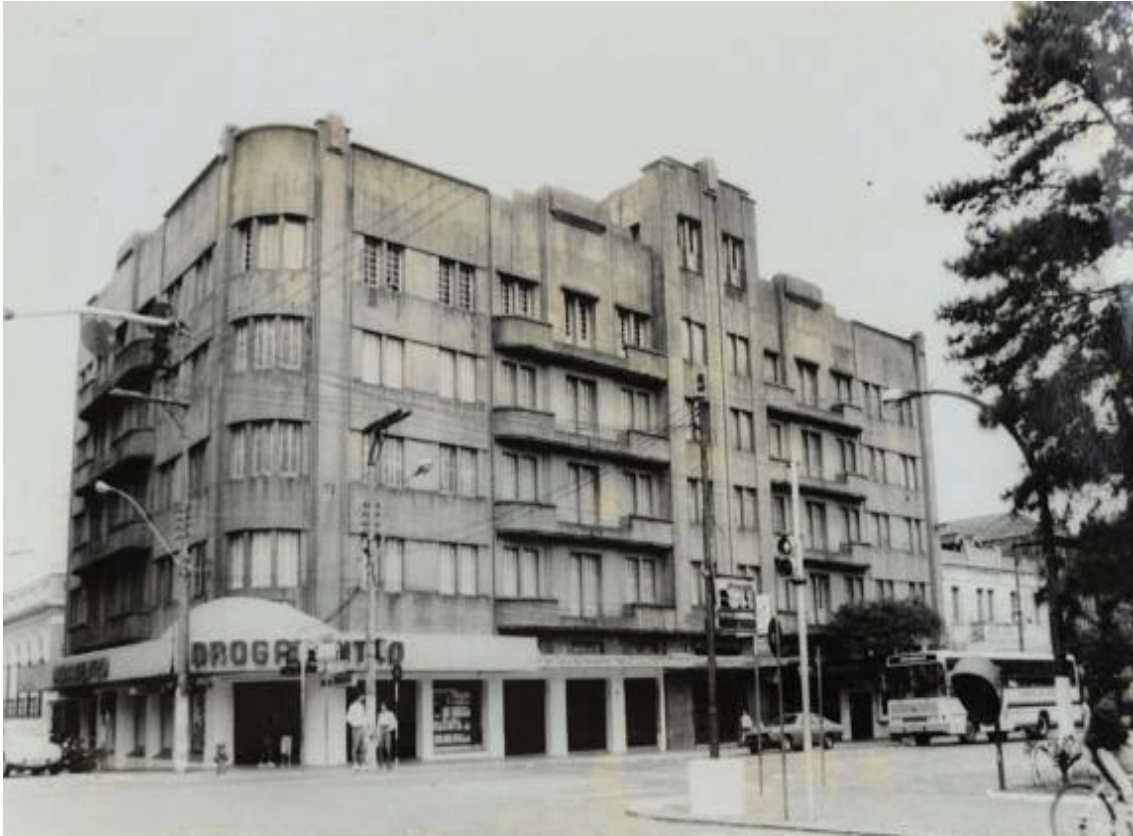
As edificações revestidas com essa argamassa podiam ser encontrada nas cores cinza, natural do cimento, como pode ser visto em edificações com viés Art déco em Santa Maria como no Edifício Cauduro na Avenida Rio Branco - nº 917 (Figura 1), Residência da Família Bicca na Avenida Rio Branco - nº 454, Casa Paroquial Igreja Nosso Senhor do Bom Fim na Rua Venâncio Aires - nº 926, Túmulos do Cemitério Ecumênico Municipal na Avenida Dois de Novembro - nº 54. O revestimento também podia ser encontrado em tons rosados e verde como na Catedral Metropolitana de Santa Maria na Avenida Rio Branco - nº 823, Igreja Nossa Senhora das Dores na Avenida Nossa Senhora das Dores - nº 304, na cor parda, branca e em tons de marrom.

Figura 1 - Edifício Cauduro, Avenida Rio Branco, nº 917, Bairro Centro, Santa Maria – RS.
Fonte: Acervo Félix Leães Bravo.

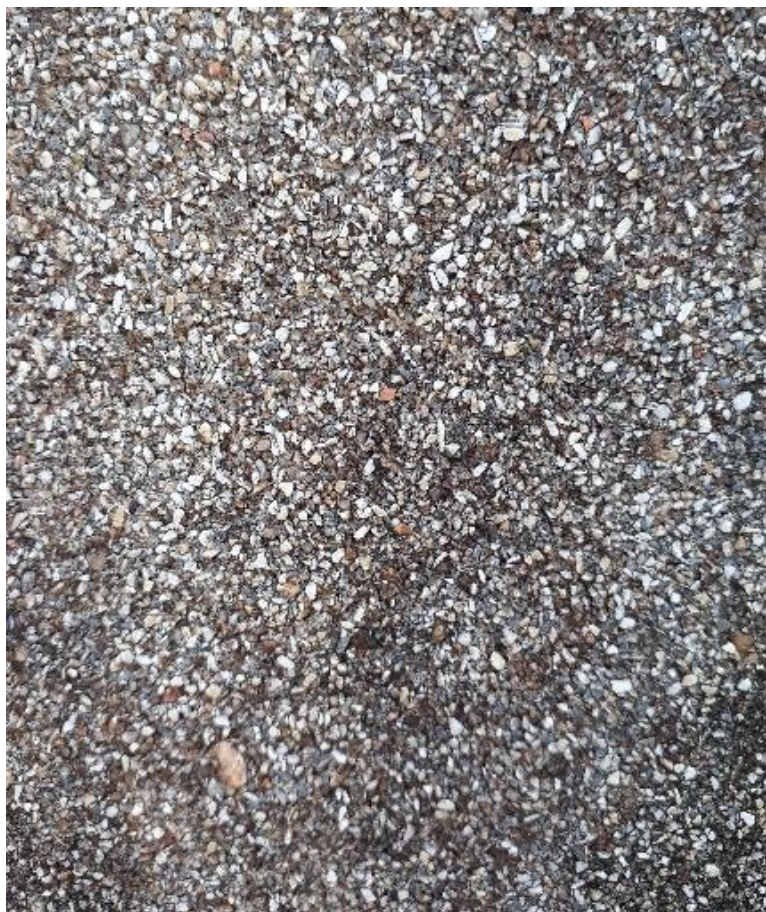
Figura 2 - Revestimento com pó de fulget, tumulo do Cemitério Jardim da Saudade, Rua José Barin, Bairro Caturrita, Santa Maria – RS.
Fonte: Acervo da acadêmica Bruna de Cássia C. Gonçalves.

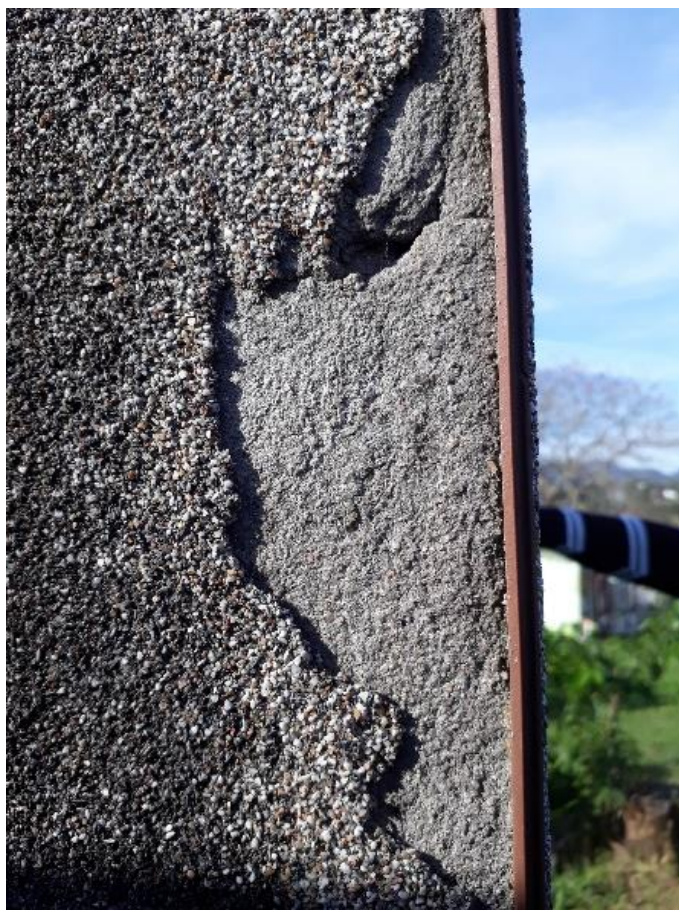
Figura 3 - Revestimento com pó de fulget desgastado com o tempo, tumulo do Cemitério Jardim da Saudade, Rua José Barin, Bairro Caturrita, Santa Maria – RS.
Fonte: Acervo da acadêmica Bruna de Cássia C. Gonçalves.

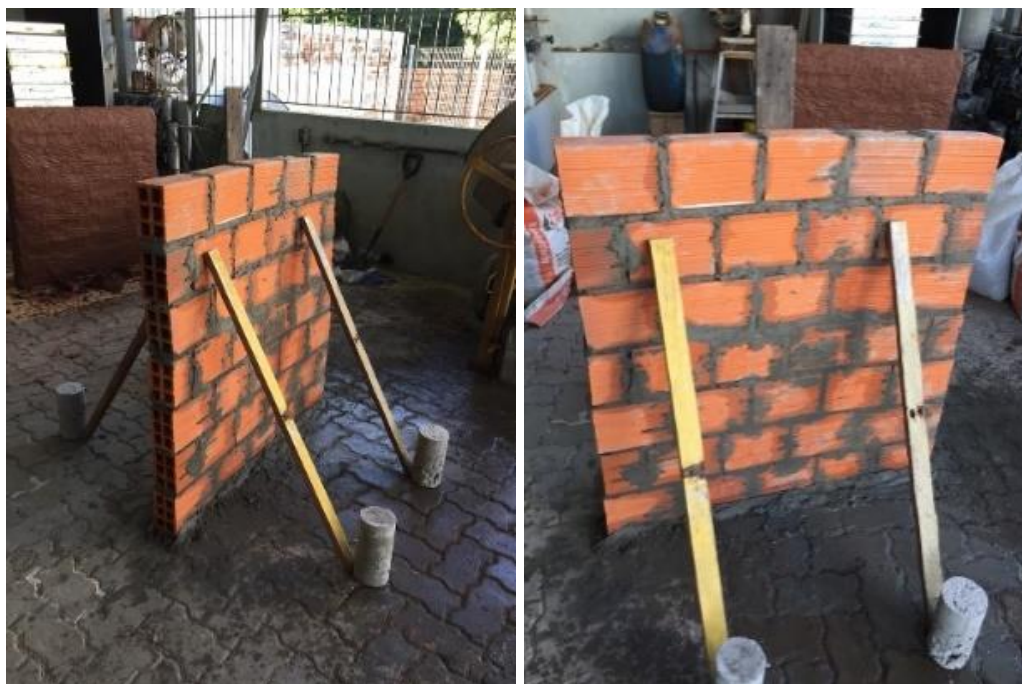
Figura 4 - Parede de tijolos seis furos finalizada com sete camadas, Conjunto II da Universidade Franciscana, Santa Maria – RS.
Fonte: Acervo da acadêmica Taissa Kulmann Werlang.

Primeiramente foi depositado uma generosa camada de argamassa, sobre o chão afim de fixar a primeira camada de tijolo sobre ele, em seguida foi colocado uma fiada de tijolos seis furos. Os tijolos foram dispostos um a um de forma linear e de cutelo, seguindo a medida de 1 metro de comprimento. Os tijolos após serem assentados eram nivelados afim de ficarem da mesma altura uns dos outros, entre os tijolos foi colocado uma camada de rejunte, usando a mesma argamassa de assentamento fixando assim uns aos outros pelas suas faces laterais. O processo se repetiu nas seis camadas posteriores após a base, sendo utilizados em algumas partes tijolos cortados na metade, permitindo seguir assim o comprimento estipulado (Figura 4). Após a finalização da camada de assentamento se deu início ao processo de revestimento da parede, por meio das camadas de: chapisco, emboço, reboco e finalização.

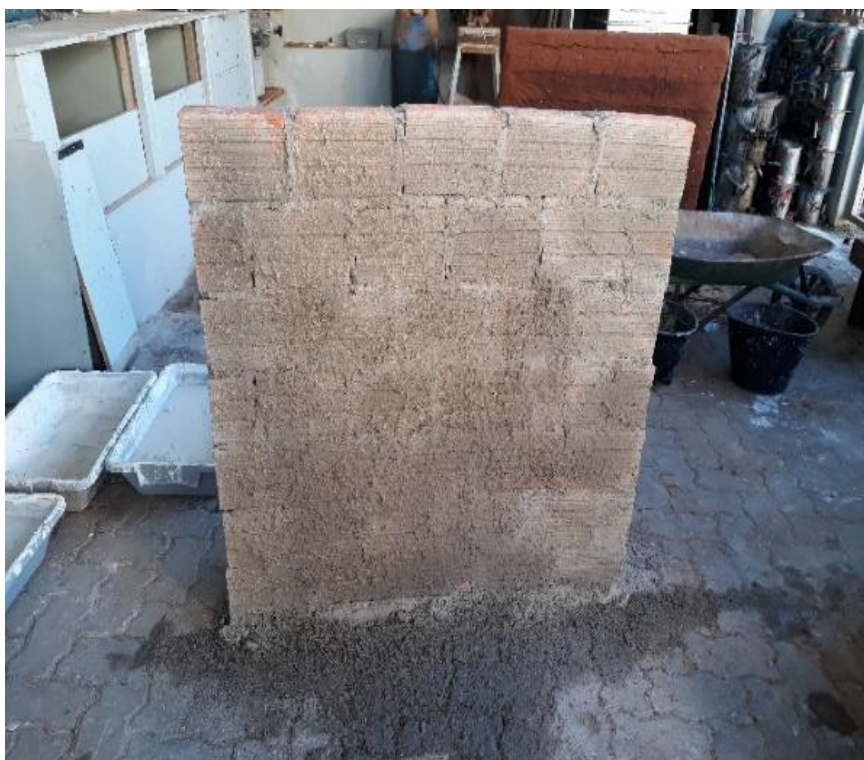
Figura 5 - Parede após a finalização do chapisco, Conjunto II da Universidade Franciscana, Santa Maria – RS. Fonte: Acervo da acadêmica Bruna de Cássia C. Gonçalves.

O chapisco usado foi o convencional com traço 3:1 (areia grossa e cimento), essa proporção torna a superfície mais áspera e porosa, preparando a parede para receber o emboço, caso fosse aplicado diretamente o reboco na parede crua seria possível que a aderência não fosse ideal para o processo, por isso foi necessário a realização da camada de chapisco (Figura 5). Essa camada se caracteriza por ser mais rugosa e por levar mais água em sua mistura. A camada de chapisco foi aplicada sobre a alvenaria utilizando como ferramenta principal a colher de pedreiro, a qual deve estar cheia e deve ser jogada com intensidade média a forte de força na parede afim de fixar a mistura a alvenaria, no processo pode ser usado também o pincel ou a bucha, afim de formar uma superfície “arrepiciada”, uniforme e regular com espessura que varia de 3,0 a 5,0mm. O tempo de cura é três dias aproximadamente para início da camada de emboço.

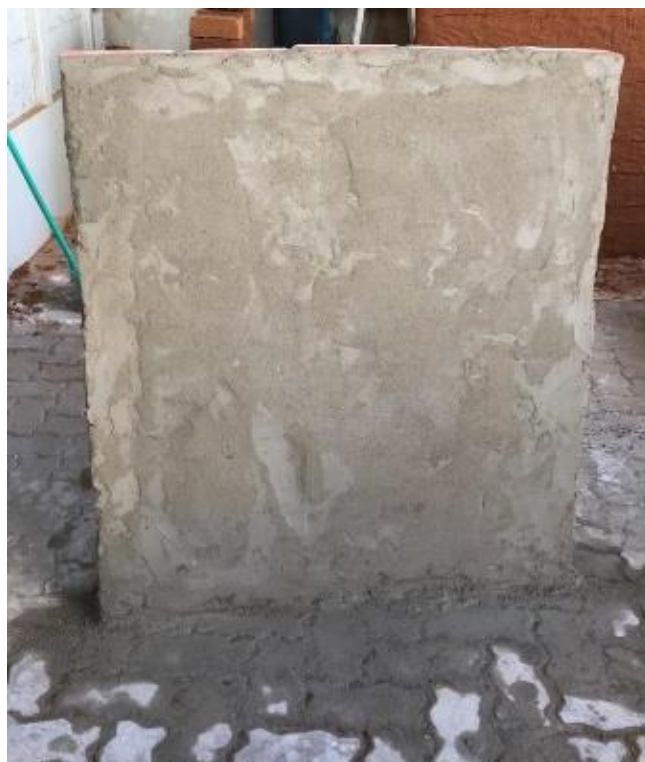
Figura 6 - Finalização da primeira camada de emboço, Conjunto II da Universidade Franciscana, Santa Maria – RS.
Fonte: Acervo do acadêmico Alex Scherer Porporatti.

Na sequência foi feito a camada de emboço, com traço 1:2:8 (cimento, cal e areia média). No início do processo foi molhado a parede afim de melhorar a aderência do emboço no chapisco. A massa foi preparada na betoneira com o traço indicado. Nessa etapa, foram utilizadas as taliscas, para nivelar a camada de argamassa, geralmente entre 2 e 4 cm de espessura. Após alguns minutos esperando a massa “puxar” foi usado a régua para tirar o excesso de massa da parede e depois a desempenadeira para deixar a parede mais lisa (Figura 6). Após algumas horas de secagem o processo foi repetido, uma vez que foi necessário tapar alguns buracos encontrados na superfície da parede.

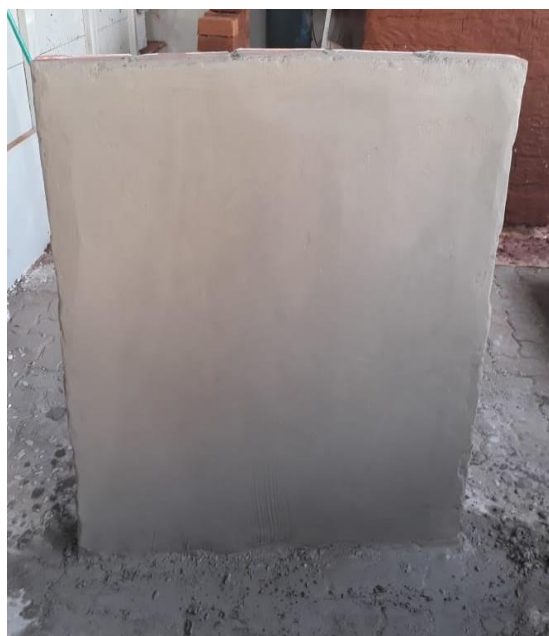
Figura 7 - Finalização do processo de reboco, Conjunto II da Universidade Franciscana, Santa Maria – RS. Fonte: Acervo da acadêmica Bruna de Cássia C. Gonçalves.

Nessa camada, foi realizado o reboco, no qual a camada anterior também foi molhada afim de melhorar a aderência da massa fina e melhorar o deslizamento da desempenadeira pela superfície afim de garantir uma camada lisa e nivelada, que tem como principal a impermeabilização da alvenaria e das demais camadas para que posteriormente receba a finalização, que no caso é a camada constituída de pó de vidro e vidro moído.

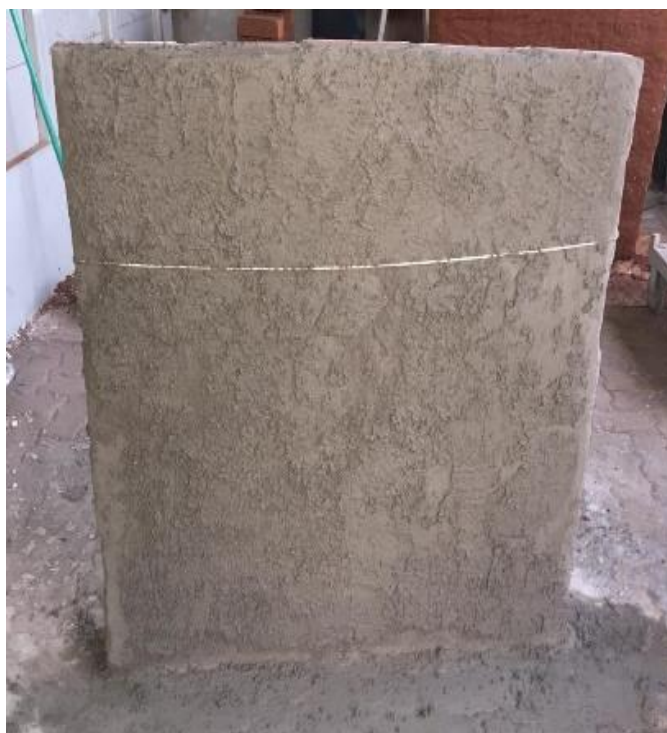
Figura 8 - Parede finalizada com vidro moído como substituição do pó de mica, Conjunto II da Universidade Franciscana, Santa Maria – RS.
Fonte: Acervo da acadêmica Taissa Kulmann Werlang.

Após a homogeneização dos materiais, a massa foi despejada em um balde e levada até a o local onde se encontrava a parede para a devida aplicação, na parte inferior o processo foi realizado com o uso da desempenadeira, sendo depositado nela um pouco da massa e aplicado na parede com movimentos de baixo para cima com intensidade média de força afim de colar a massa a parede, e na parte superior foi usado o pincel afim de se comparar seu uso ao pente de aço durante a aplicação. Após finalizado o processo (Figura 8), obteve-se uma parede arrepiada e sem brilho, uma vez que esta não foi lavada com ácido após a finalização do processo.

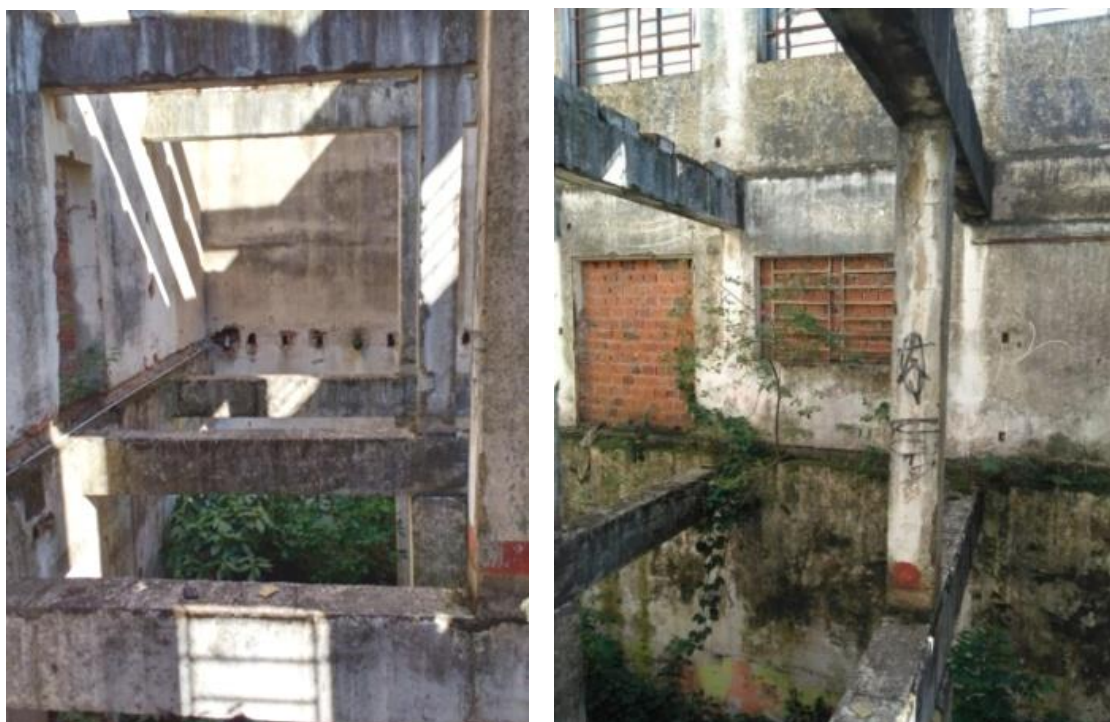
Figura 4 - Interior em ruínas do antigo Moinho Antoniazzi. Fonte: Acervo pessoal, 2019.

Apesar de a edificação não apresentar relevância arquitetônica, sua materialidade e localização carrega vasta importância histórica para o bairro Nossa Senhora das Dores ao marcar um período de transformação e renovação do mesmo. Atualmente as suas condições de abandono o colocam em situação de deterioração devido ao descaso dos últimos anos. Suas ruínas estão reduzidas apenas às paredes das fachadas, algumas divisões internas em alvenaria e a estrutura exposta de vigas e pilares (Figura 4).

A ausência de lajes entre os pavimentos, em praticamente todos os ambientes, inviabiliza o trânsito interno e deslocamentos por seus antigos ambientes e a vegetação ocupa todo o subsolo do edifício, dificultando a visibilidade do último nível. O acesso da edificação dá-se por sua fachada principal voltada para a Avenida Nossa Senhora das Dores, onde é possível observar também que havia outro acesso, porém, o mesmo acabou sendo bloqueado com alvenaria, assim como algumas janelas antigas.

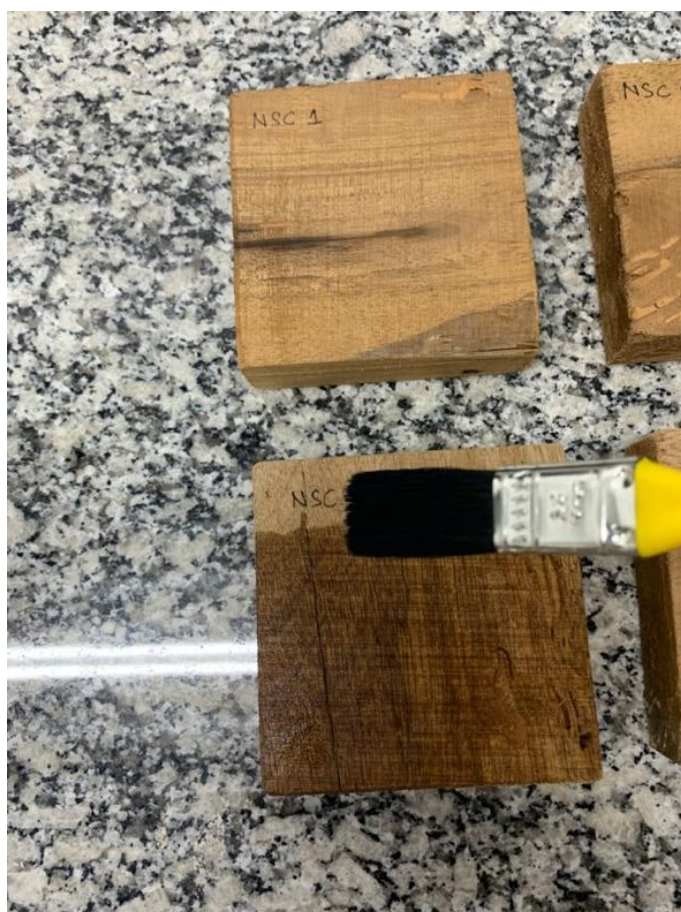
Figura 2 - Aplicação superficial de querosene nas amostras. Fonte: Os autores.

As madeiras cortadas em peças de 10 cm de largura, 10 cm de comprimento e 2 cm de espessura e divididas em dois grupos: um contendo 03 amostras com tratamento e 03 amostras sem tratamento. O tratamento foi realizado através da aplicação superficial de querosene (destilado leve de óleo combustível) da marca SOLRAF, ou seja, um preservador oleossolúvel. A aplicação foi realizada por um pincel de ¾ polegada, através de duas aplicações e, respeitando um tempo de cura mínimo de 2 horas até a realização do ensaio no CCPM, como pode ser observado na figura 2.

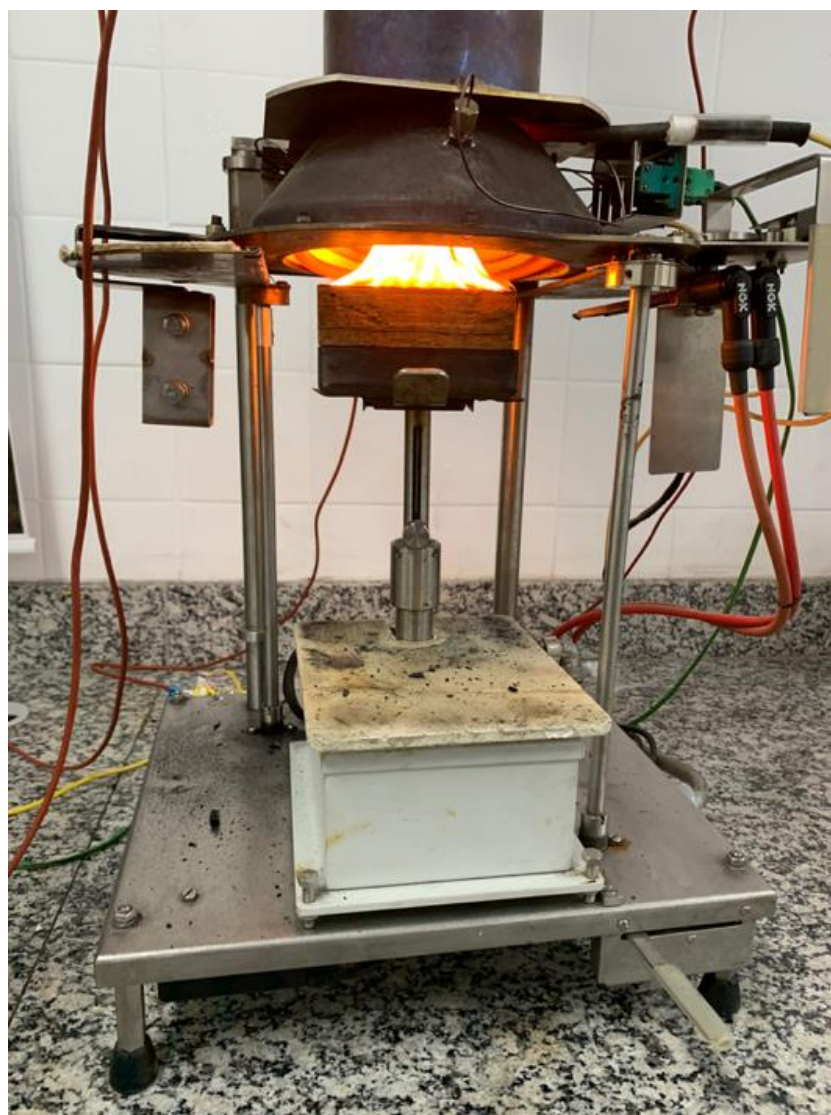
Figura 4 - Ensaio no CCPM. Fonte: Os autores.

As amostras foram submetidas ao ensaio na orientação horizontal (conforme Figura 4) com fluxo de calor de 50 kW/m², por representar condições do final da fase de desenvolvimento do incêndio em ambientes compartimentados, que antecedem o desenvolvimento generalizado, também chamado de *flash over* (SCHARTEL; HULL, 2007).

O ensaio foi encerrado após 5 minutos, seguindo a duração preconizada no *Building Standards Law* do Japão para avaliação de materiais que conhecidamente não possuem características incombustíveis ou quase incombustíveis. Ademais, foi registrado o tempo de ocorrência de chamas sustentáveis no MLCCalc – software da Fire Testing Technology que permite a visualização e a coleta dos dados do ensaio. Por fim, a combustão em chamas das madeiras foi encerrada e as amostras foram armazenadas em uma câmara de resfriamento interligada ao sistema de exaustão do laboratório.

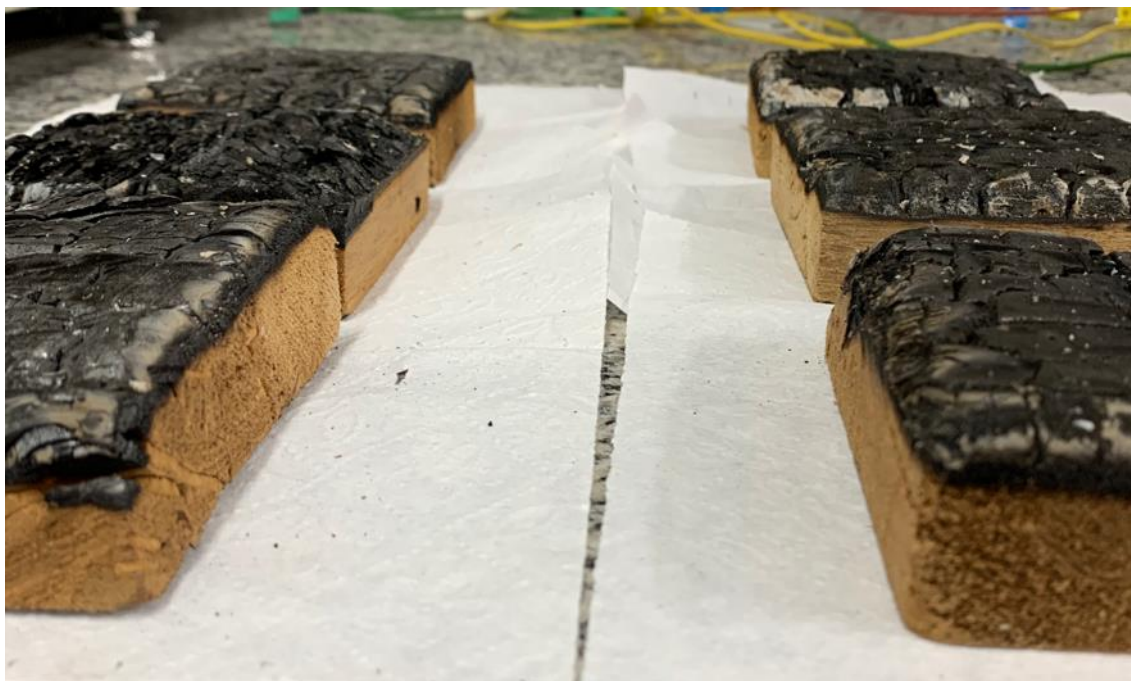
Figura 5 - Estado físico das madeiras tratadas (esq.) e das não tratadas com querosene (dir.).
Fonte: Os autores.

Após o ensaio e o resfriamento, verificou-se, visualmente, a existência de duas zonas nos corpos de prova, associadas a diferentes níveis de dano térmico: (i) uma camada de material não danificado, partindo do fundo da amostra; (ii) uma região escura, correspondendo ao resíduo de combustão da madeira, como pode ser observado na figura 5.

Ademais, verificou-se que o grupo de madeiras tratadas com querosene e o não tratado apresentavam características semelhantes, incluindo a espessura da camada de carbonização.

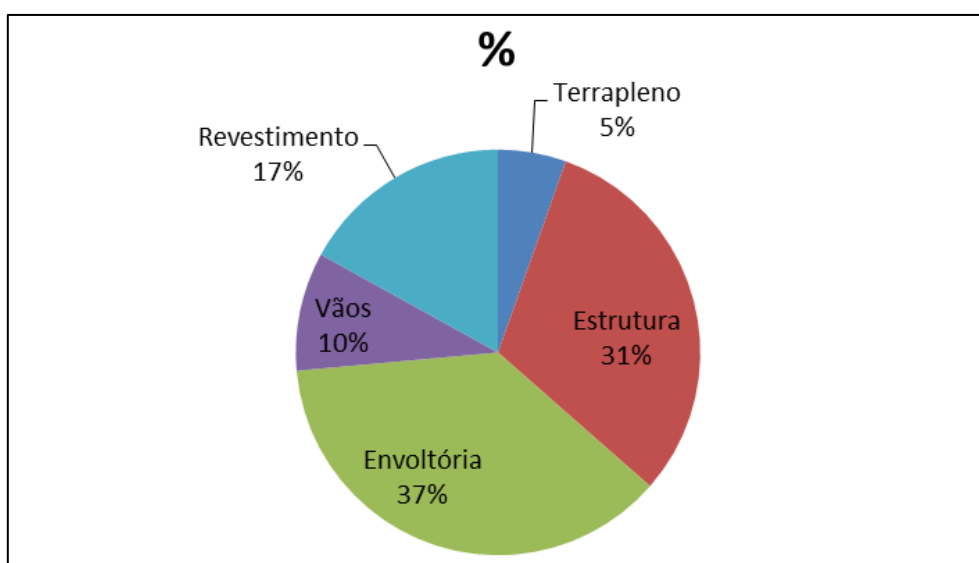
Figura 7 - Gráfico comparativo dos danos nos elementos.

A envoltória une a fachada, a cobertura e a arquibancada como elemento único, de maior área, mais exposto às intempéries e mais sujeito ao desgaste natural. Não é de surpreender ser a envoltória o elemento mais danificado, seguido pela estrutura, que, no caso, é caracterizada por elementos como as juntas de movimentação, que, na sua totalidade apresentam falhas na sua concepção, execução e manutenção, caracterizando-se como item relevante.

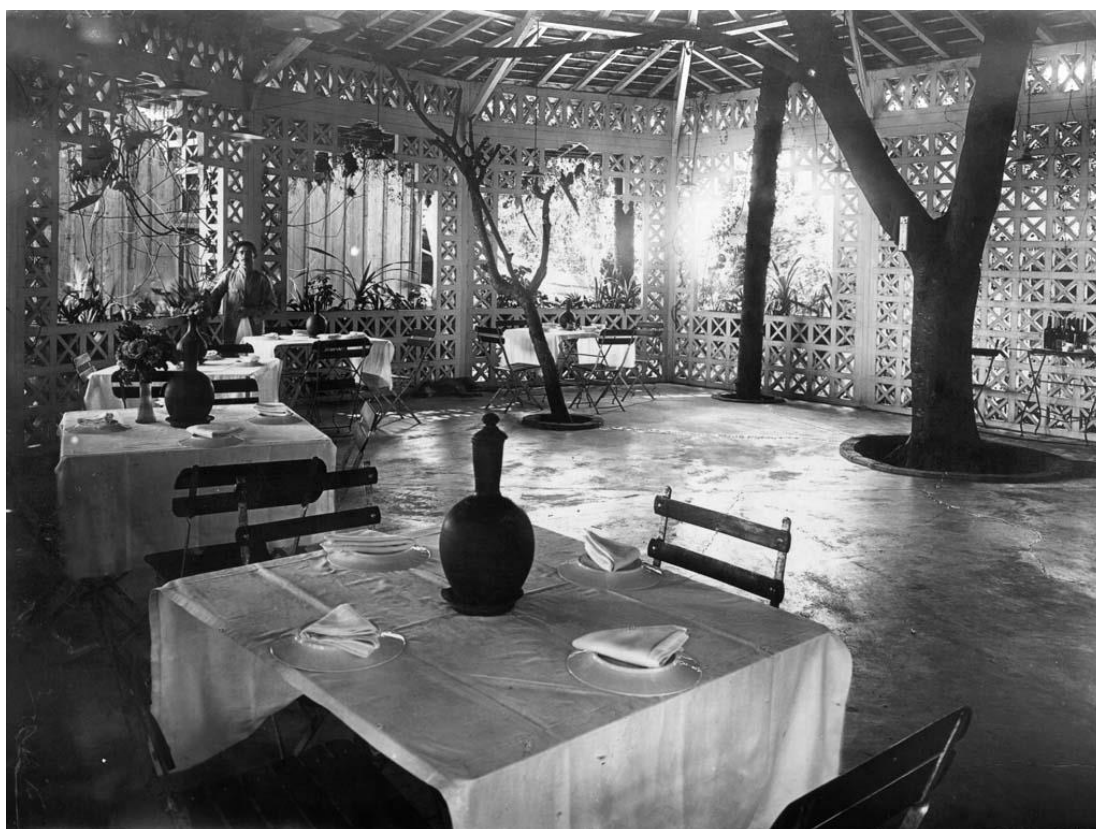
Figura 2 - Vista interna da Casa de Chá na primeira década do século XX. Fonte: Departamento de Arquivo e Documentação (DAD/COC).

Como Ezequiel nos revela, a Casa de Chá é uma edificação em forma de caramanchão, com estrutura e fechamento em painéis de treliça em madeira de lei e teria originalmente uma cobertura com telhas também de madeira em forma de escamas interrompida pela presença de árvores no seu interior. Sua planta forma um polígono irregular formado por oito segmentos com área aproximada de 85,0 metros quadrados. Ao redor de cinco dos painéis ainda existe a jardineira executada em alvenaria de pedra (Figura 2).

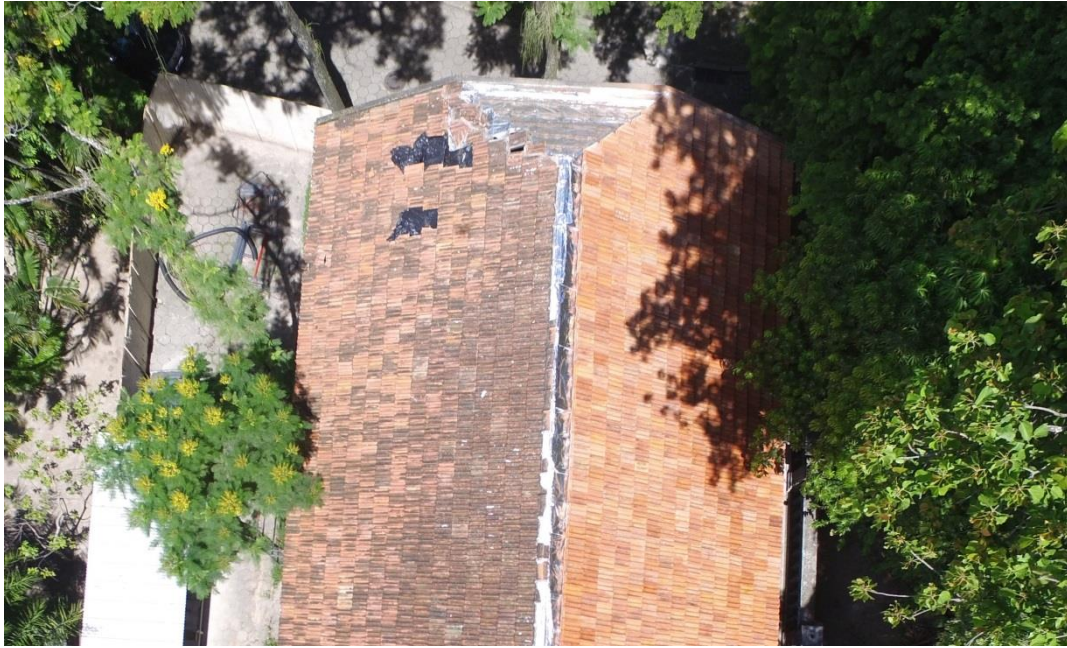
Figura 7 - Telhado do Anexo. Lado esquerdo telhas antes da intervenção, lado direito telhas recolocadas após tratamento. Foto aérea tirada em voo de drone. Fonte: DPH/COC.

As telhas cerâmicas de Marseille do Anexo, outro elemento relevante na participação da valorização e autenticidade do bem e, portanto havendo o entendimento que seria importante mantê-las, não ofereciam mais estanqueidade e também havia a necessidade e trocar as que se encontravam quebradas. As telhas foram retiradas e feito um ensaio de permeabilidade em algumas peças escolhidas de forma aleatória, para se entender se existia a possibilidade de elas voltarem ao seu lugar. Trata-se de um teste simples realizado no próprio canteiro da obra que indicou o quanto a telha deixava ou não passar água através dela. Este ensaio foi realizado duas vezes: com as telhas no estado em que se encontravam e após receberem um tratamento de limpeza e aplicação de hidrofugante. Os resultados mostraram que as telhas após serem tratadas passavam a ter grau de estanqueidade suficiente para serem reutilizadas. Assim, se conseguiu que voltassem ao telhado aproximadamente 65% do total das telhas, após serem descartadas as quebradas ou fissuradas, que cobriram três das quatro águas do telhado (Figura 7).

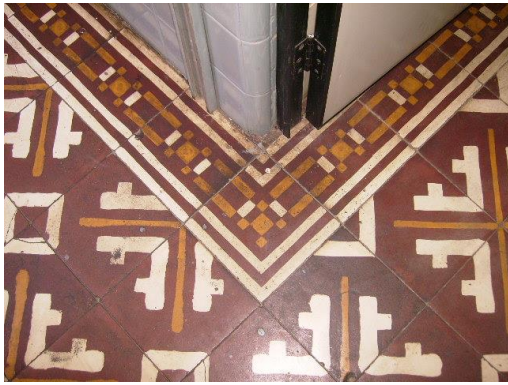
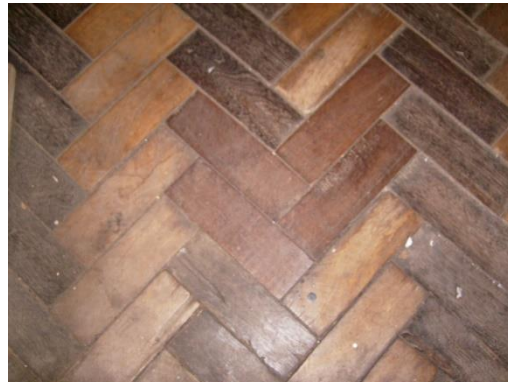
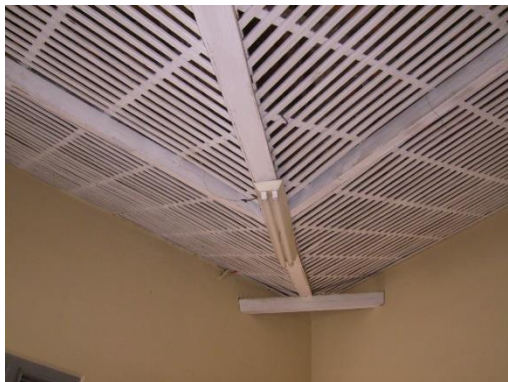
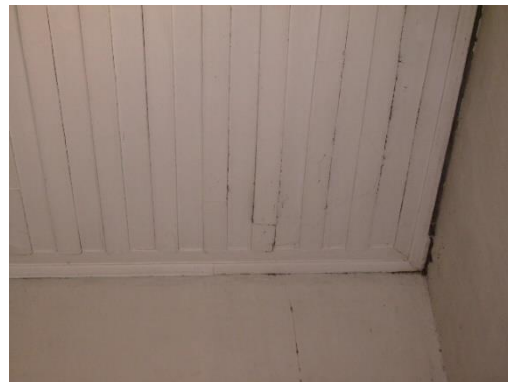
Detalhe de piso em ladrilho hidráulico da edificação.

Detalhe de piso em tabuado de madeira da edificação.

Forro ripado da cozinha da residência.

Forro em saia e camisa de cômodo da residência.

Figura 2 - Detalhes do interior da Casa da Rua Elizeu Martins, 1373, Teresina.

A edificação, construída em um lote de estreito e comprido, de aproximadamente 8,60 por 36,5 metros e área construída de 235,60m², está implantada ainda no limite frontal e lateral esquerdo do lote, com recuo na segunda lateral, por onde se faz a entrada à casa e permite a ventilação e a iluminação de grande parte dos cômodos da edificação. Ainda como estratégia na busca de higiene e salubridade, possui um porão, muito característico das residências construídas na cidade nesse período. Sua fachada é marcada pela platibanda decorada com forma geométrica e motivo floral, além das janelas em venezianas com bandeiras em formas derivadas de arcos. O interior caracteriza-se, principalmente, pelo emprego do ladrilho hidráulico e tabuado de madeira nos pisos e de forro ripado e também em saia e camisa, que são as principais características possivelmente originais ainda reconhecíveis na edificação (Figura 2).

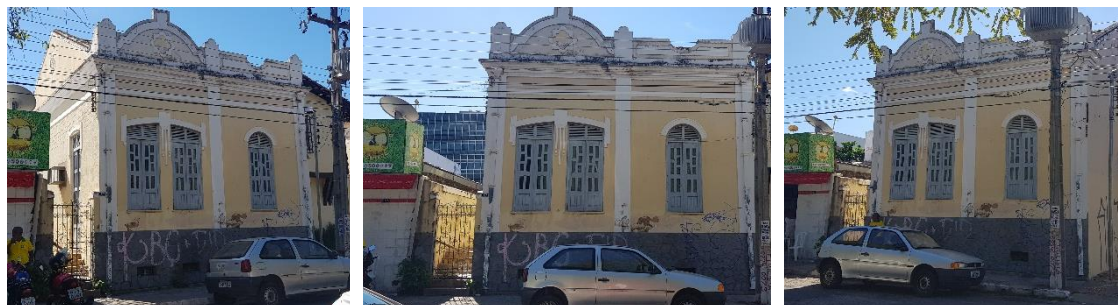
Figura 3 - Imagens escolhidas para o desenvolvimento da ortofoto.
Fonte: Acervo pessoal das autoras.

O primeiro passo foi o registro fotográfico da edificação: teríamos que obter três imagens da mesma – uma frontal e duas laterais convergentes, segundo um ângulo de, em média, 45° (Figura 3). Nesse momento, encontramos a primeira dificuldade para o desenvolvimento do trabalho: apesar da opção de ir em vários horários não-comerciais, enfrentamos problemas diversos para a obtenção da imagem, desde o mau-tempo (extremamente incomum na cidade) ao grande fluxo de pessoas. Finalmente, capturamos as imagens que precisávamos mesmo com um veículo estacionado em

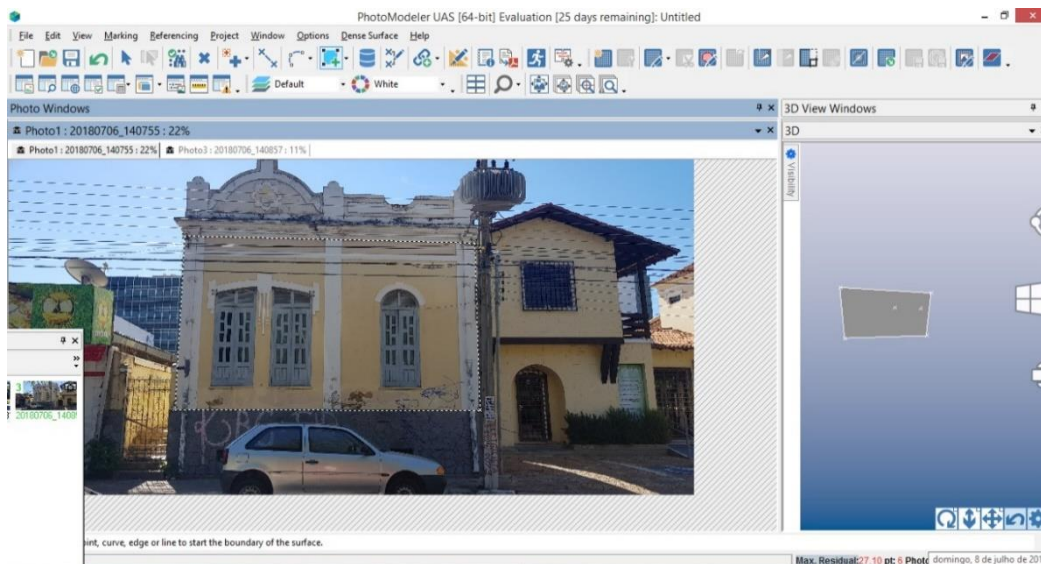
Figura 5 - Criação de superfície para o desenvolvimento da ortofoto.
Fonte Acervo pessoal das autoras.

ser vistas na opção view. A próxima etapa foi a criação da superfície do que viria a ser a ortofoto através da opção *path mode*, com a seleção das linhas em sentido horário e posterior finalização de *surface*. Esse processo resultou na criação de um plano, exposto na imagem a seguir (Figura 5):

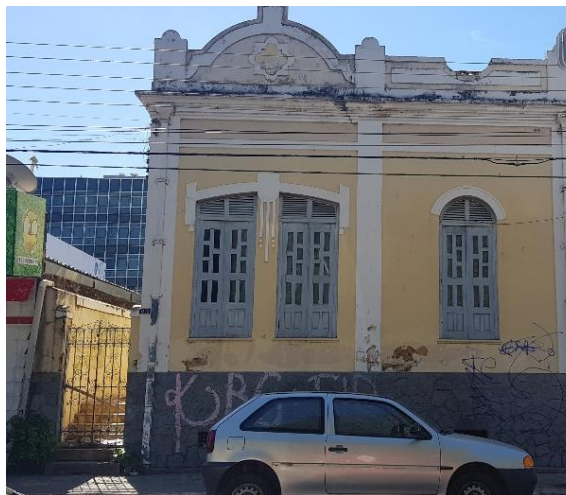
Figura 7.2 - Imagem frontal da edificação, com deformações.

Findado esse processo, geramos o nosso primeiro produto: a ortofoto (Figura 7.1), que, comparando com a imagem frontal inicial (Figura 7.2), corrigiu uma série de deformações de perspectiva visíveis a olho nu.

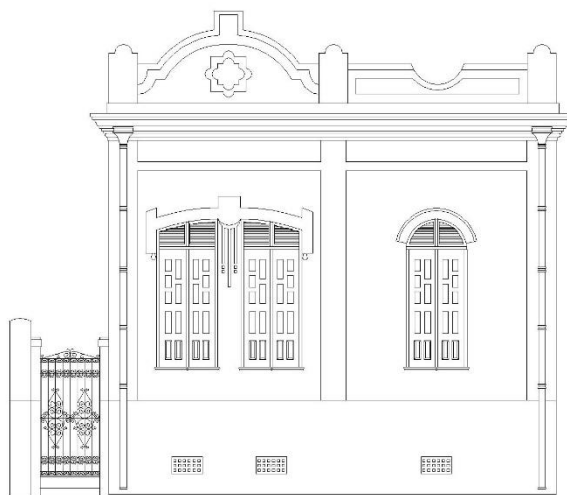
Figura 8.1 - Fachada técnica desenvolvida no AutoCAD.

A partir da obtenção da ortofoto foi possível o desenvolvimento de dois novos produtos: uma fachada técnica, a partir de redesenho no AutoCAD (Figura 8.1), e uma fachada humanizada (Figura 8.2), a partir do tratamento da primeira no Photoshop. Para complementação do desenho da fachada, tendo em vista que uma parte da mesma se encontrava encoberta pelo veículo, realizamos um rápido levantamento métrico/fotográfico.

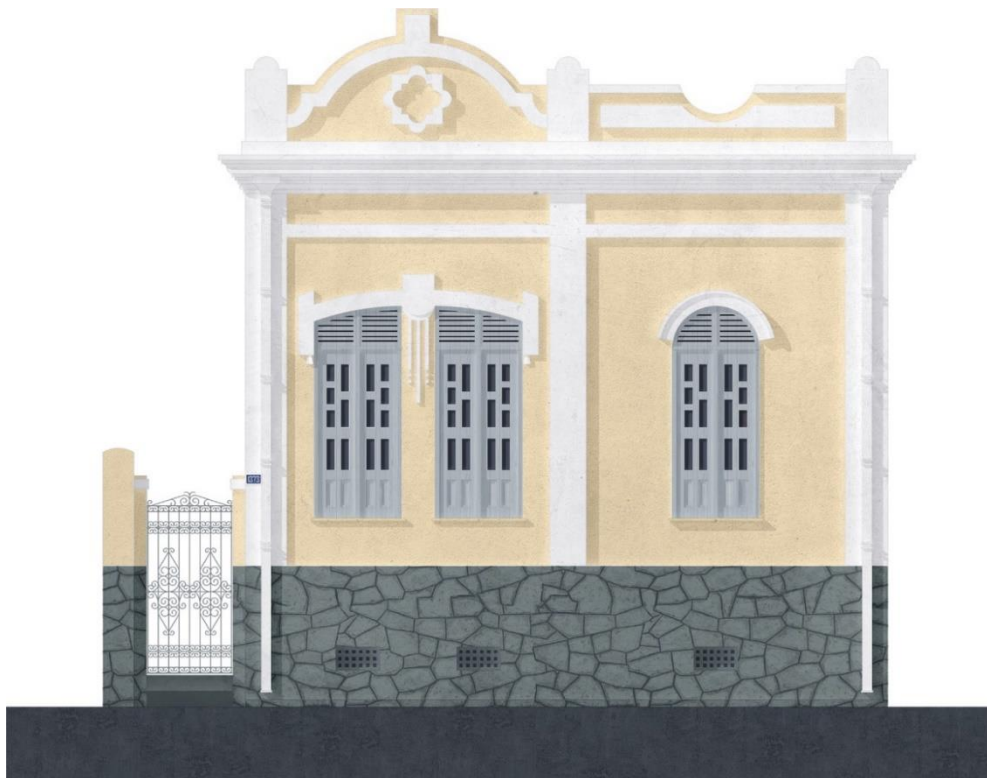
Figura 8.2 - Fachada humanizada no Photoshop.
Fonte: Acervo pessoal das autoras.

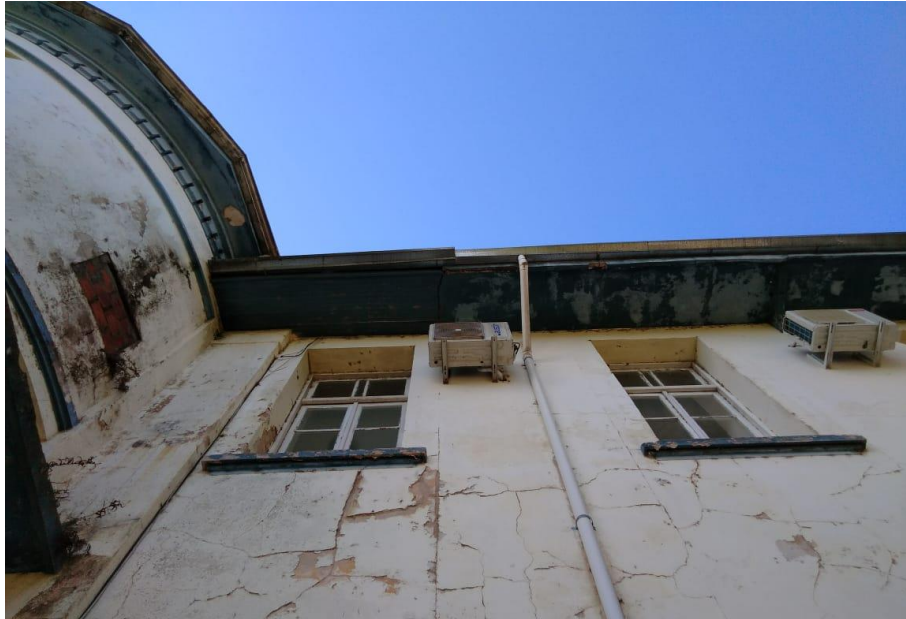
Figura 4 - Detalhe da fachada frontal da edificação construída em 1931. Fonte: Autores, 2019.

Assim como na figura 3, a imagem elencada abaixo (figura 4) traz a possibilidade de identificar algumas das manifestações patológicas presentes na fachada frontal da edificação principal, evidenciando o estado de degradação dos elementos externos que a compõem. Além de sujidade, fissuras na argamassa de revestimento, descascamento da pintura, também é possível perceber o crescimento de microrganismos vegetais.
