ANAIS DO II CONGRESSO NACIONAL PARA SALVAGUARDA DO PATRIMÔNIO CULTURAL
PATRIMÔNIO CULTURAL E GLOBALIZAÇÃO:
as problemáticas da preservação do patrimônio cultural no século XXI
Volume I: Intervenção no Patrimônio Cultural

**II CONGRESSO NACIONAL PARA SALVAGUARDA DO
PATRIMÔNIO CULTURAL**

VOLUME 1: INTERVENÇÃO NO PATRIMÔNIO CULTURAL

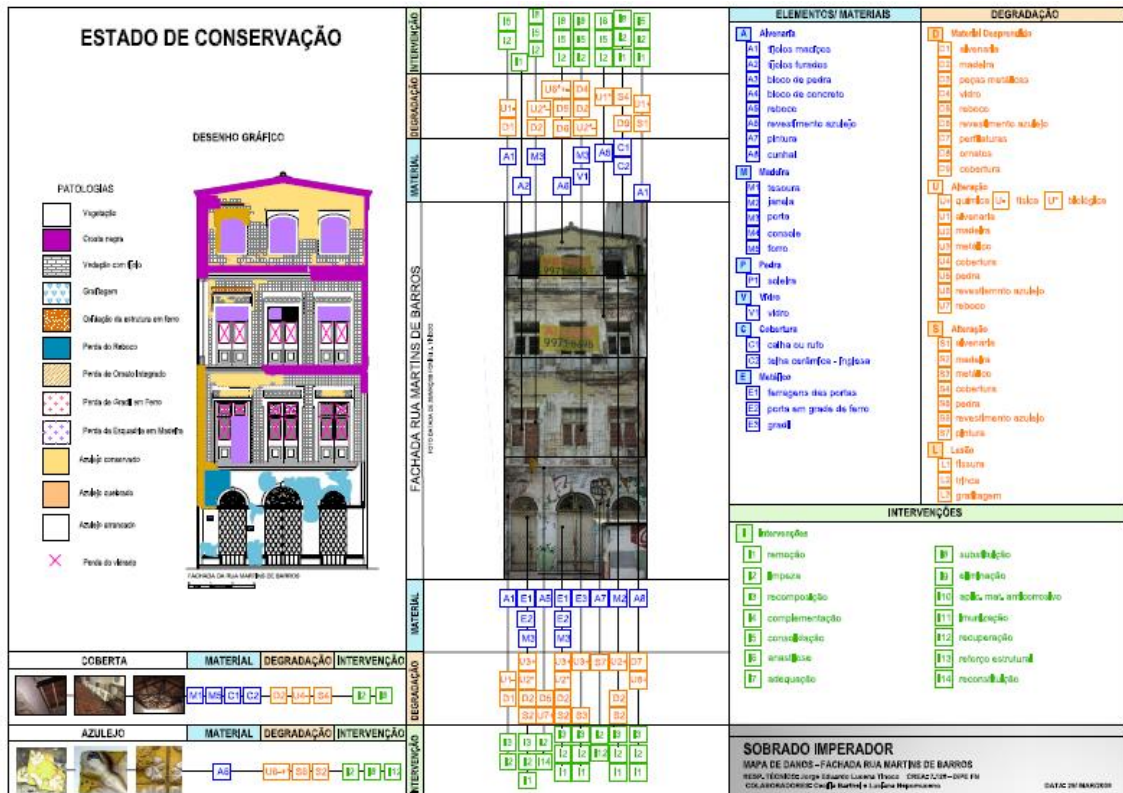
Figura 6 - Mapa de Danos desenvolvido pelo CECI. Fonte: Tinoco, 2009.

Na figura 6 é possível compreender graficamente o modelo de Mapa de Danos proposto pelo Centro de Estudos Avançados da Conservação Integrada (CECI):

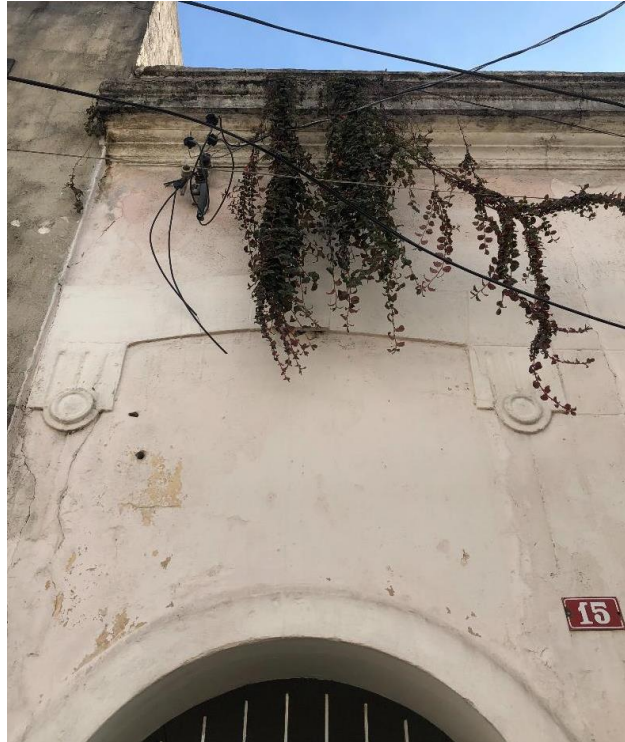
Figura 1 - Patologia (vegetação) identificada na casa n.15, Vila Economizadora – São Paulo-SP. Fonte: Autores, março de 2019.

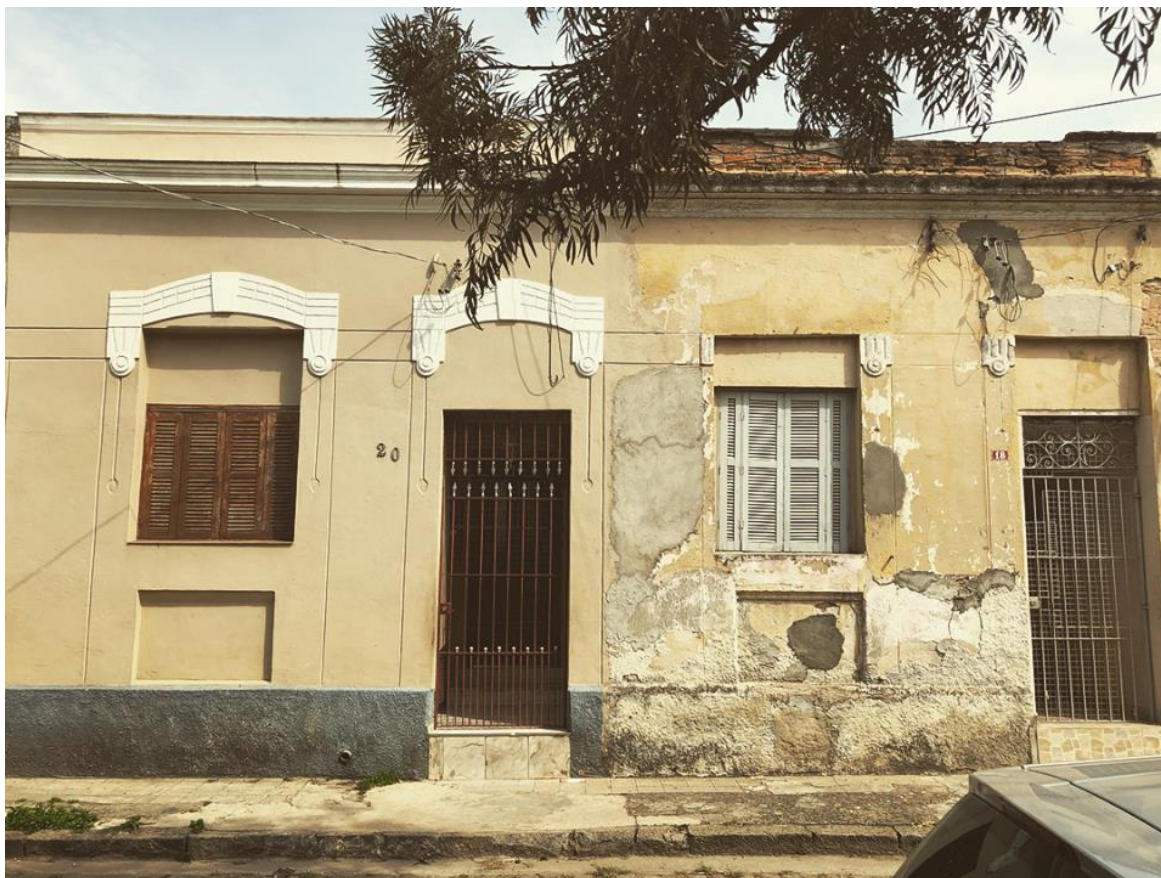
Figura 3 - Levantamento fotográfico da Vila Economizadora. Fonte: Autores, março de 2019.

Ocorreram visitas *in loco* para a identificação das patologias e o levantamento fotográfico, que apresentaram alguns resultados significativos para a leitura da vila.

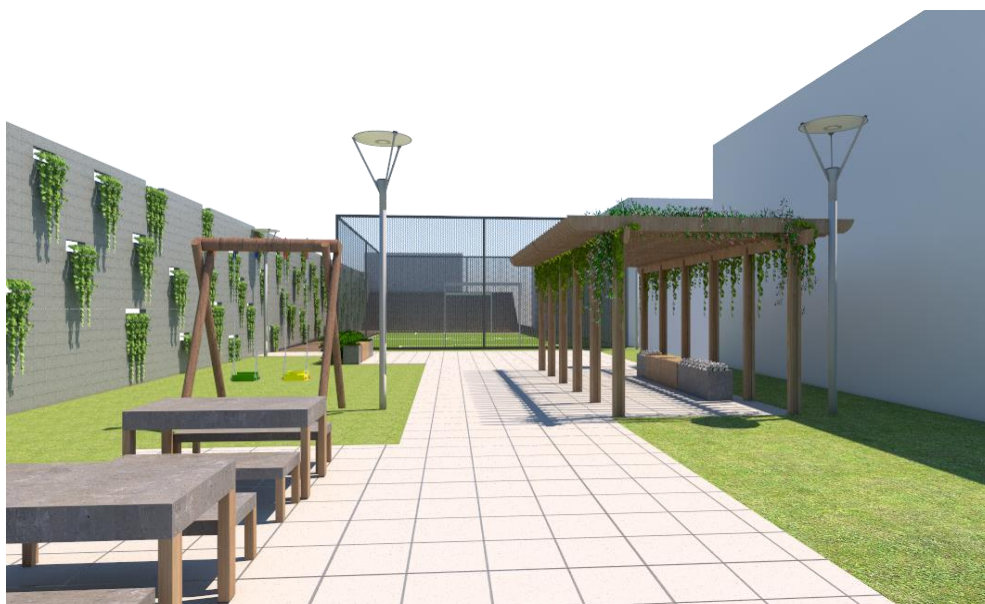
Figura 5 - Apresentação dos novos bancos e mesas, cuja função pode ser a de receber a atividade de estar e interação, assim como a de alimentação. O pergolado propicia momentos agradáveis à sombra e ao sol; em frente, há um balanço, equipamento para brincadeiras infantis.

Além da quadra, foi adicionada a ela grades de proteção e uma nova pintura de piso; uma arquibancada de madeira foi proposta de onde seria possível assistir os jogos. A arquibancada também foi pensada como lugar de estar, onde as pessoas poderiam sentar e interagir entre si. Para o estar, ainda foi proposto um conjunto de bancos espalhados pela praça, alguns sob uma estrutura de pergolado, proporcionando sol e sombra em diversos momentos.

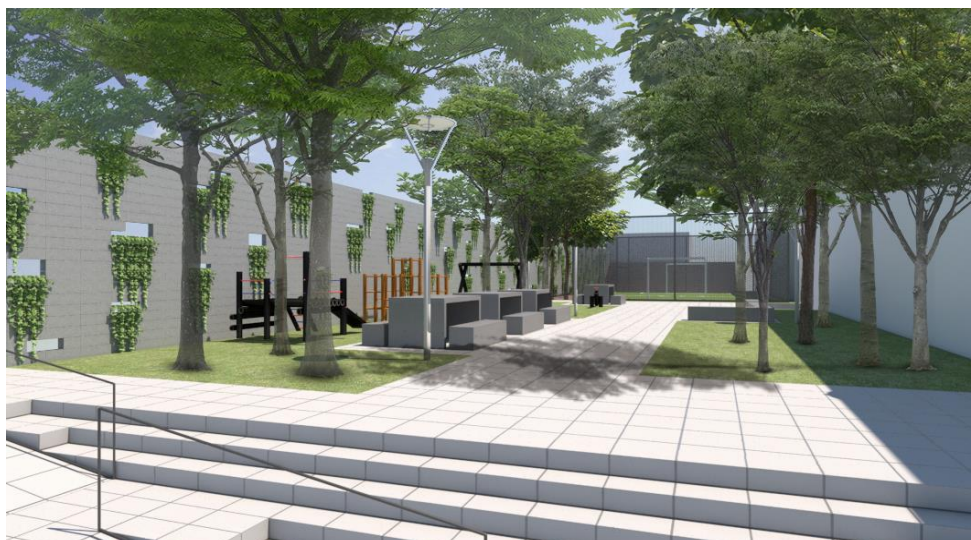
Figura 6 - Proposta projetual, apresentando bancos, equipamentos e a quadra ao fundo. Fonte: Produção de Giovanna Barbosa, Izamara Oliveira, Marina Silva e Thais C. S. Souza.

Para a pavimentação, o projeto traz a proposta de piso de granito drenante, intercalado com deck de madeira próximo da quadra. Para as áreas infantis e nos arredores, a escolha é de grama; o muro que separa a praça da movimentada avenida foi projetado para comportar plantas de pequeno porte e complementar a arborização.

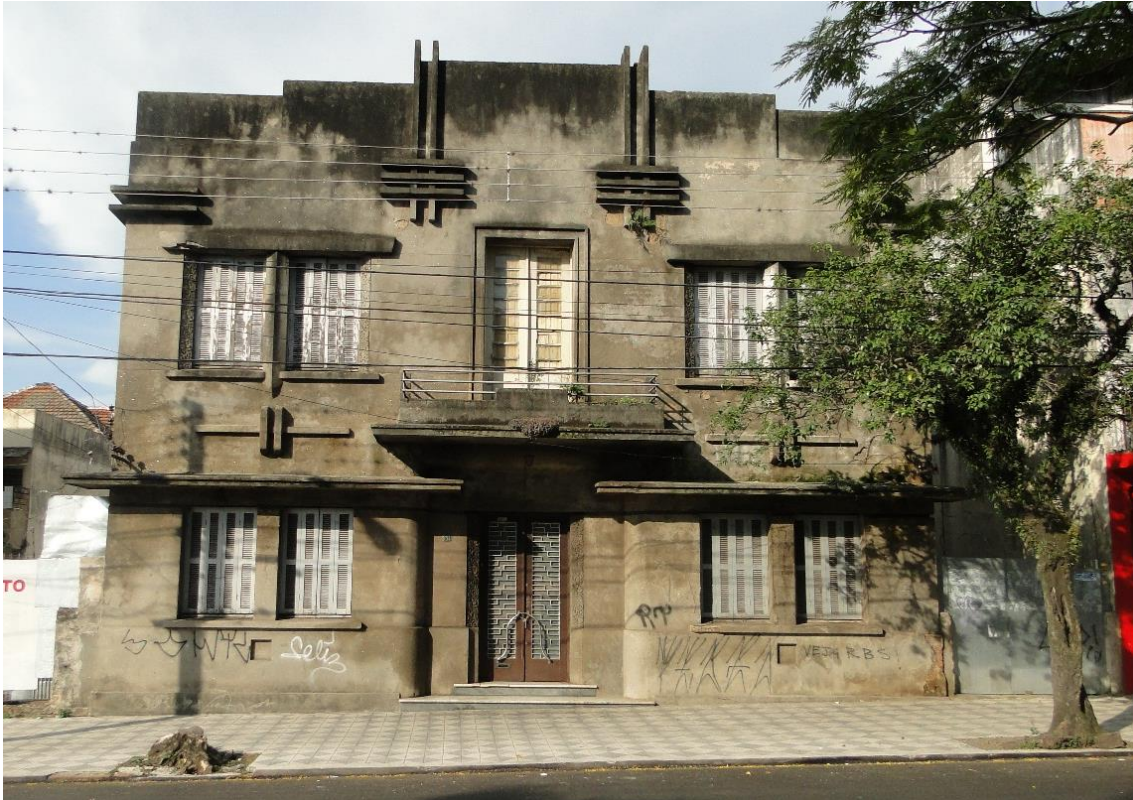
Figura 2 - Fachada principal da Residência.
Fonte: Arquivo pessoal da autora, 03 de abril de 2019.

A figura 2 é uma imagem da fachada principal da Residência localizada junto à avenida. A cidade de Santa Maria possui segundo Matge e Soares (2018) o segundo maior acervo contínuo de *Art Déco* do mundo. Características ligadas ao estilo aparecem na fachada da Residência, através do predomínio dos cheios sobre os vazios, linhas verticais em alto relevo e marcação de base, corpo e coroamento.

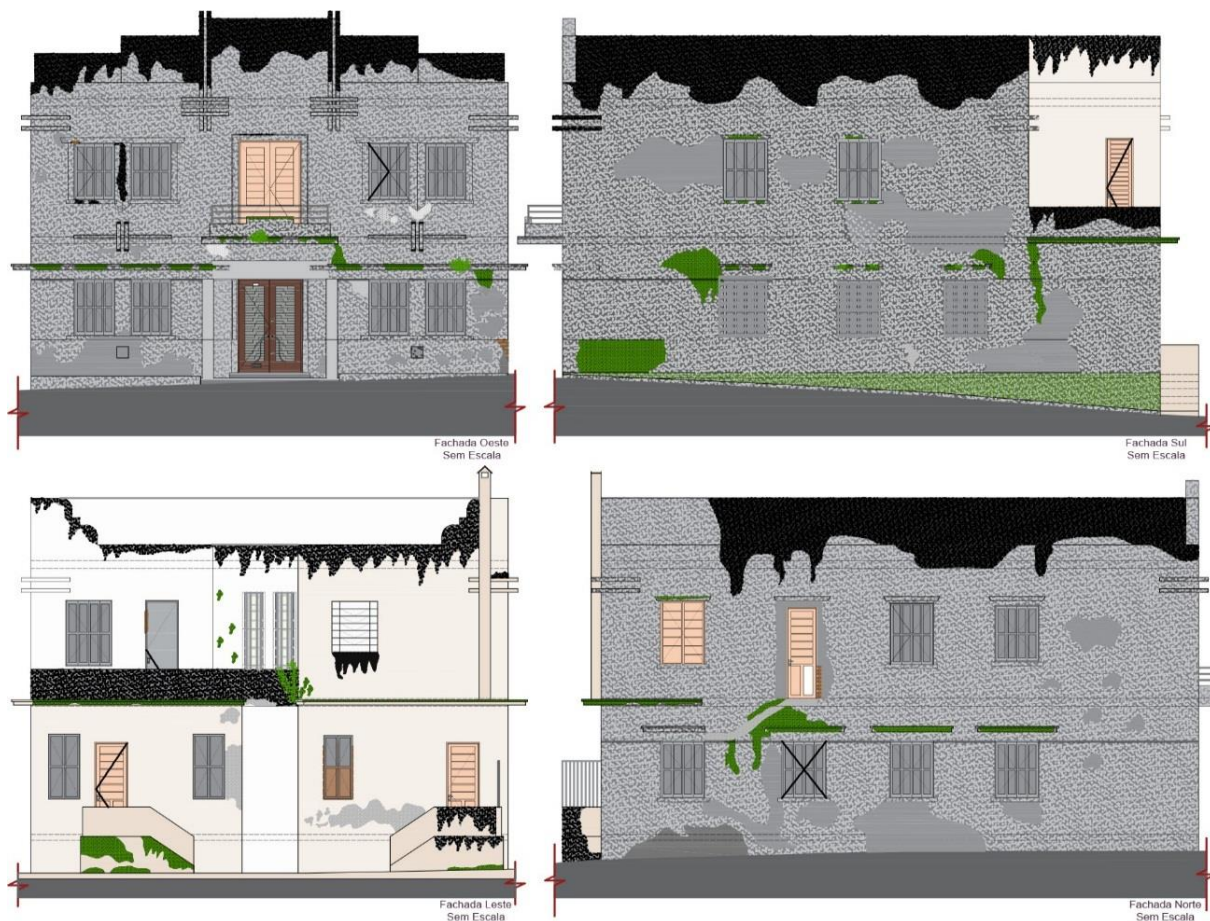
Figura 8 - Fachadas da Residência com patologias. Fonte: Arquivo elaborado pela autora com base no levantamento realizado em 2016 por Jéssica Bortoluzzi e Thaís Ferreira, 28 de abril de 2019.

Além disso, a edificação está inserida na lista do decreto executivo número 84, de 27 de julho de 2018, para proteção do patrimônio. Esse documento traz 135 edificações que estão em processo provisório de tombamento e podem ser protegidas em breve. A figura 8 é um desenho das fachadas demonstrando o estado atual da Residência, o qual está em situação de abandono. O telhado está ruindo, o piso interno está muito danificado e as fachadas possuem patologias como mofo, empolamento, vegetação, partes desgastadas ou sem reboco, entre outros.

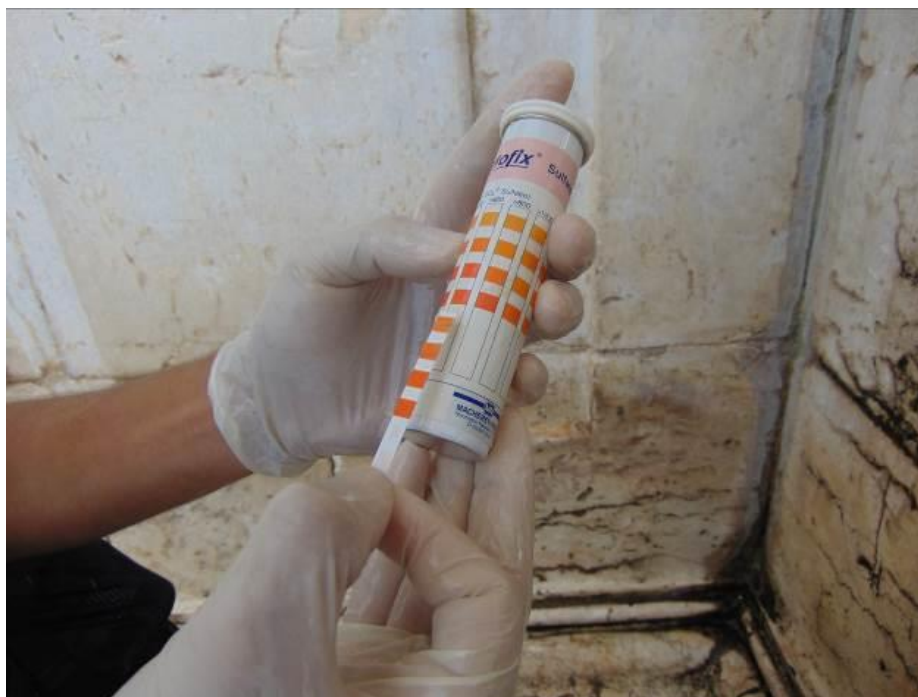
Figura 3 - Testagem da contaminação por sais solúveis *in loco*. Fonte: acervo dos autores.

A testagem da contaminação por sais solúveis foi realizada nas fachadas da Catedral Basílica do Salvador em onze pontos distintos. Conforme relatado, essas testagens foram realizadas tanto a partir de testes rápidos realizados *in loco* – e para tanto foram utilizados os indicadores Quantofix®, produzidos pela empresa alemã Macherey-Nagel – quanto a partir de amostras coletadas e procedimentos de testagem qualitativas e semi-quantitativas laboratoriais. A imagem que segue, ilustra os procedimentos de testagem da contaminação por *sais solúveis in loco* (Figura 3).

Em todos os pontos testados foi detectada a presença do íon cloreto (Cl^-) em concentrações constantes, possivelmente, esse íon é oriundo dos sais depositados pelo aerossol marinho salitroso soteropolitano. Foram detectados íons sulfatos (SO_4^{2-}) em todos os pontos e amostras analisados, sendo que, esses íons foram encontrados em maiores concentrações nas amostras das argamassas de capeamento das cimalthas e de rejuntamento analisadas; depreendeu-se que a contaminação por sulfatos deve ter ocorrido tanto pelo emprego de materiais cimentícios nessas argamassas (resultado ratificado pelos resultados obtidos com os ensaios de traço provável realizados em amostras de argamassas) quanto pela solubilização dos componentes dos carbonatos do calcário (identificados na análise petrográfica realizada) decorrente do ataque químico da atmosfera poluída e sulfurosa da capital baiana. Os nitratos (NO_3^-) foram verificados nos pontos de menor visibilidade e mais próximos da base da fachada; a incidência localizada desses íons aponta para a contaminação por sais solúveis oriundos da decomposição de material orgânico. A origem deste material pode está ligada aos excrementos de pombos ou ao hábito pouco civilizado que alguns transeuntes ainda conservam de urinar nas ruas.

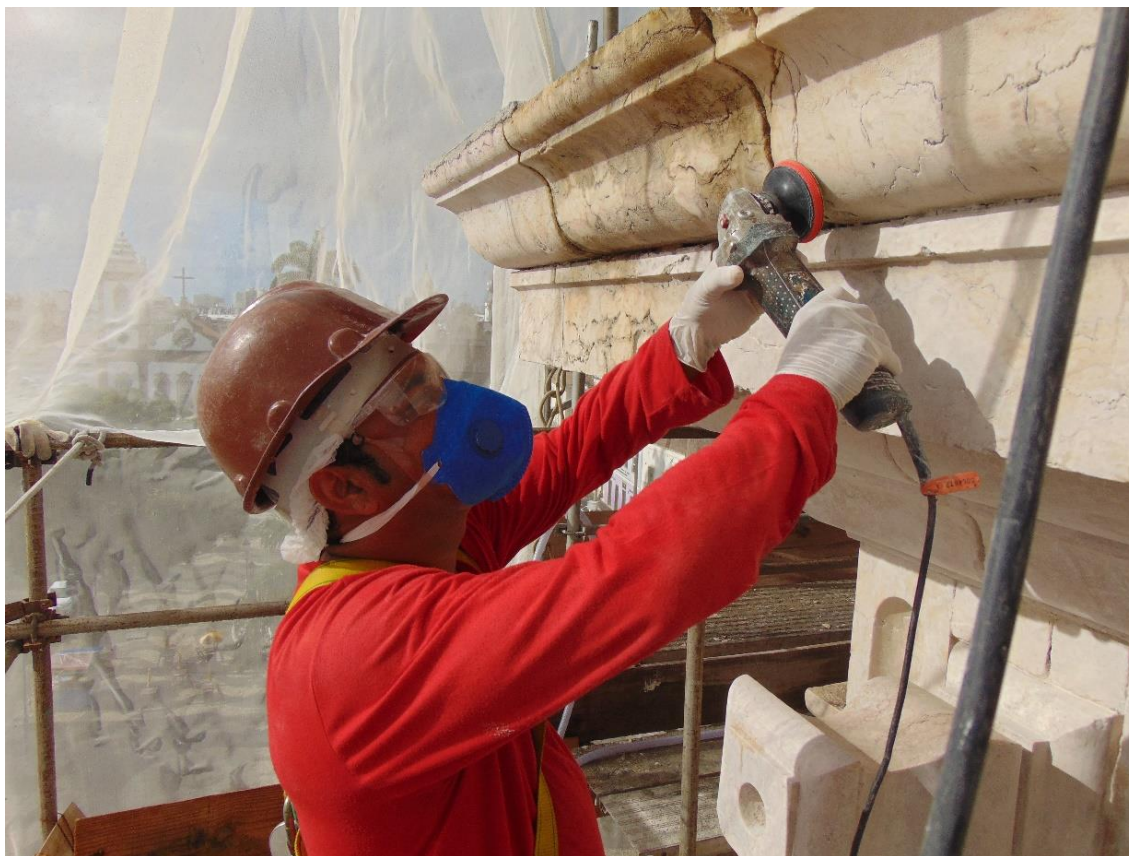
Após as operações de limpeza, dessalinização e desinfecção, os elementos líticos fraturados, fragmentados, ou em destacamento passaram por processos de consolidação e de colagem; nas consolidações, foram executados embebimentos consecutivos por soluções acrílicas em diferentes concentrações; nas colagens, foram empregados pinos inoxidáveis roscados e adesivos epoxídicos. Perdas de dimensões consideráveis foram recompostas com próteses líticas de material lítico similar (Figura 5), obtido na pavimentação dos quintais da própria Catedral Basílica do Salvador,

Figura 5 - Colaborador trabalhando na finalização de prótese instalada.
Fonte: acervo dos autores.

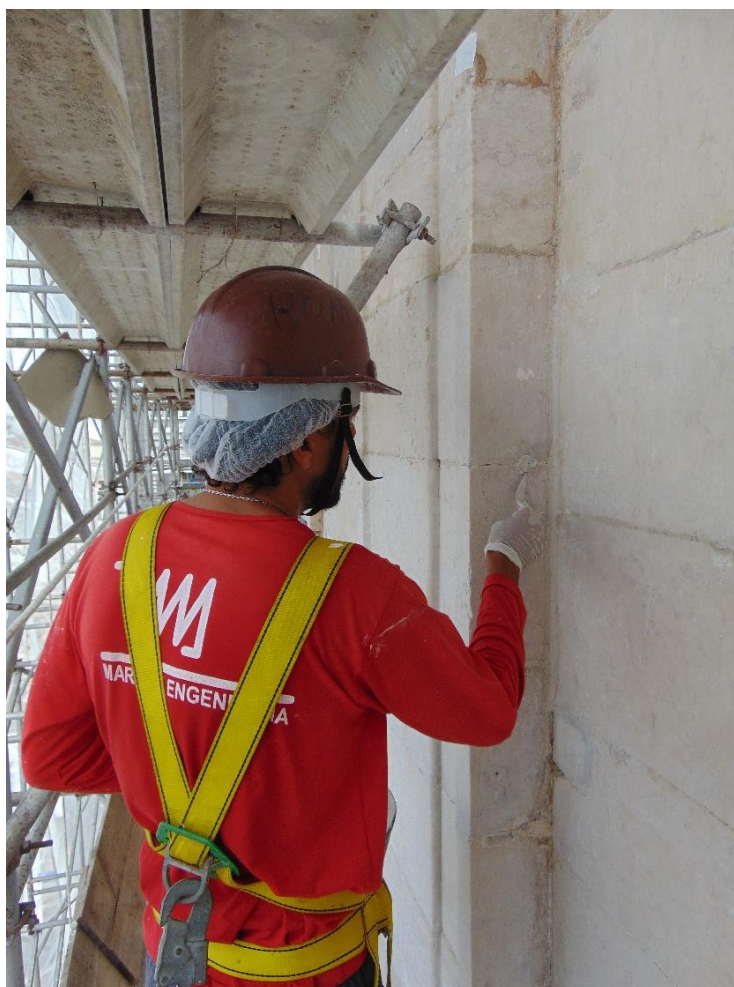
Perdas de menores dimensões, e discontinuidades – isto é, trincas e fissuras – foram obturadas com argamassa polimérica à base emulsão acrílica, adicionada de carga mineral inerte de caráter calcário e de pigmentos minerais; os pigmentos empregados permitiram o alcance de tons e de nuances bastante próximas aos verificados nas pedras restauradas. Assim, as obturações realizadas, ao passo que são passíveis de identificação visual, não comprometem o aspecto da fachada quanto as suas texturas ou as suas tonalidades. A imagem que segue ilustra a execução das obturações por um colaborador durante as obras (Figura 6).

Figura 6 - Colaborador trabalhando na execução de obturações. Fonte: acervo dos autores.

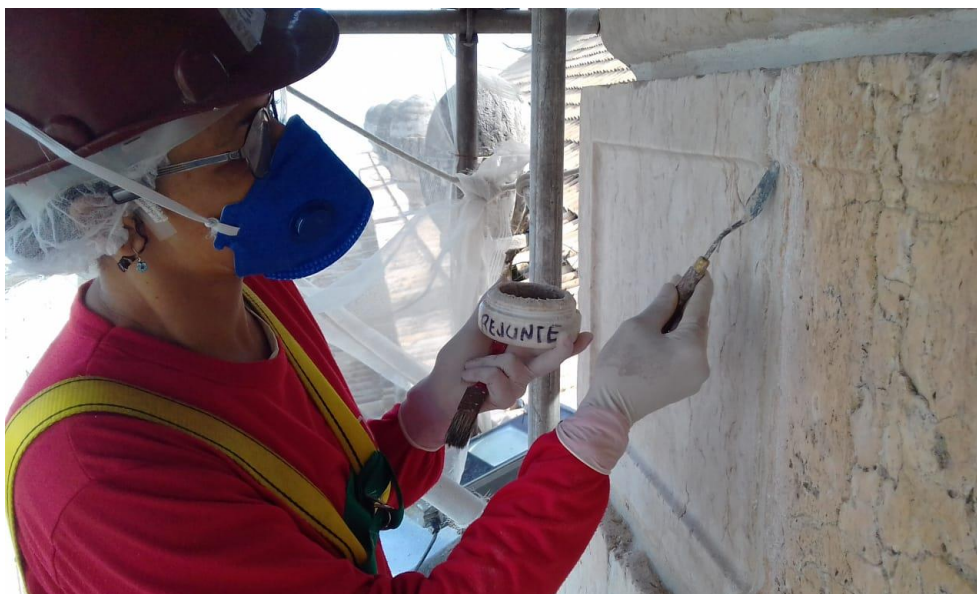
O revestimento argamassado das cimalthas e o rejuntamento foram recompostos com argamassas de cal e areia, em traços similares aos traços das argamassas antigas (que por estarem contaminadas por sais solúveis, foram removidas) excetuando-se, obviamente, as adições cimentícias que resultariam em novas contaminações por sulfatos. Com esses procedimentos, os testemunhos materiais foram mantidos e fontes de contaminação por sais perniciosos foram eliminadas. A imagem que segue, ilustra a execução do novo rejuntamento (Figura 7).

Figura 7 - Colaboradora trabalhando na recomposição do rejuntamento.
Fonte: acervo dos autores.

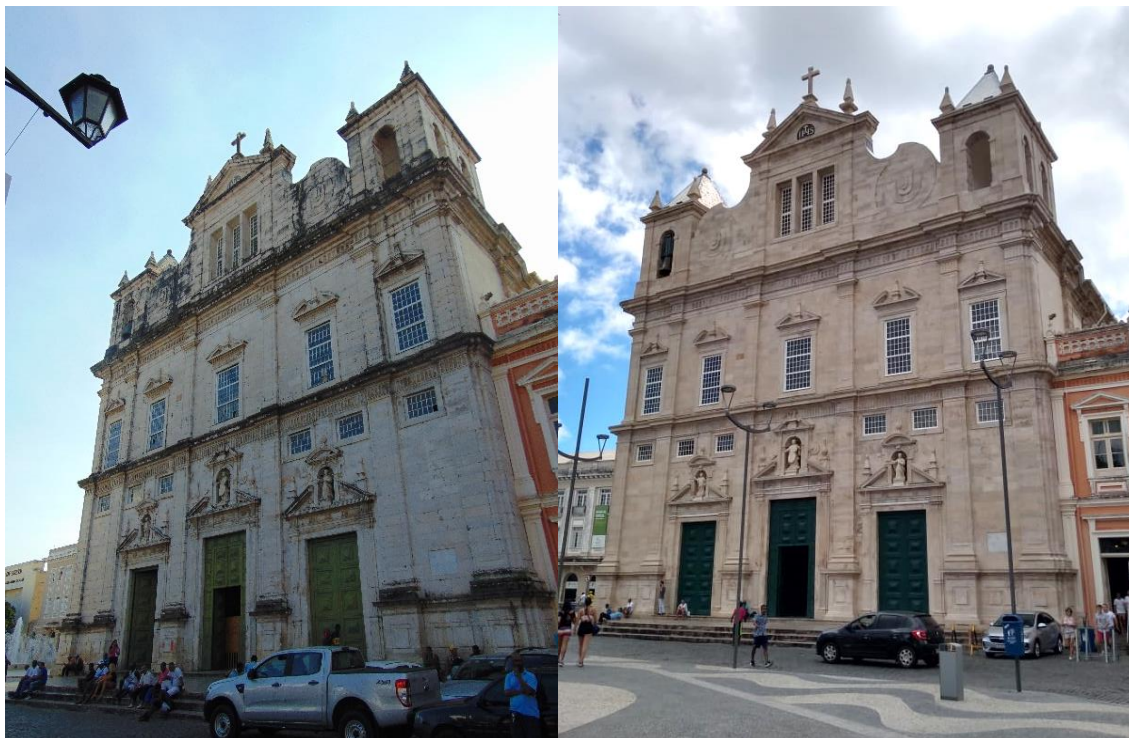
subprodutos degradantes; estabilidade química; estabilidade aos raios UV; permeabilidade aos vapores d'água; mínima influência nas propriedades óticas da rocha e reversibilidade. O resultado obtido após a execução da intervenção de restauro pode ser conferido na figura que segue (Figura 8).

Figura 8 - Antes e depois da fachada frontal da Catedral Basílica do Salvador.
Fonte: acervo dos autores.

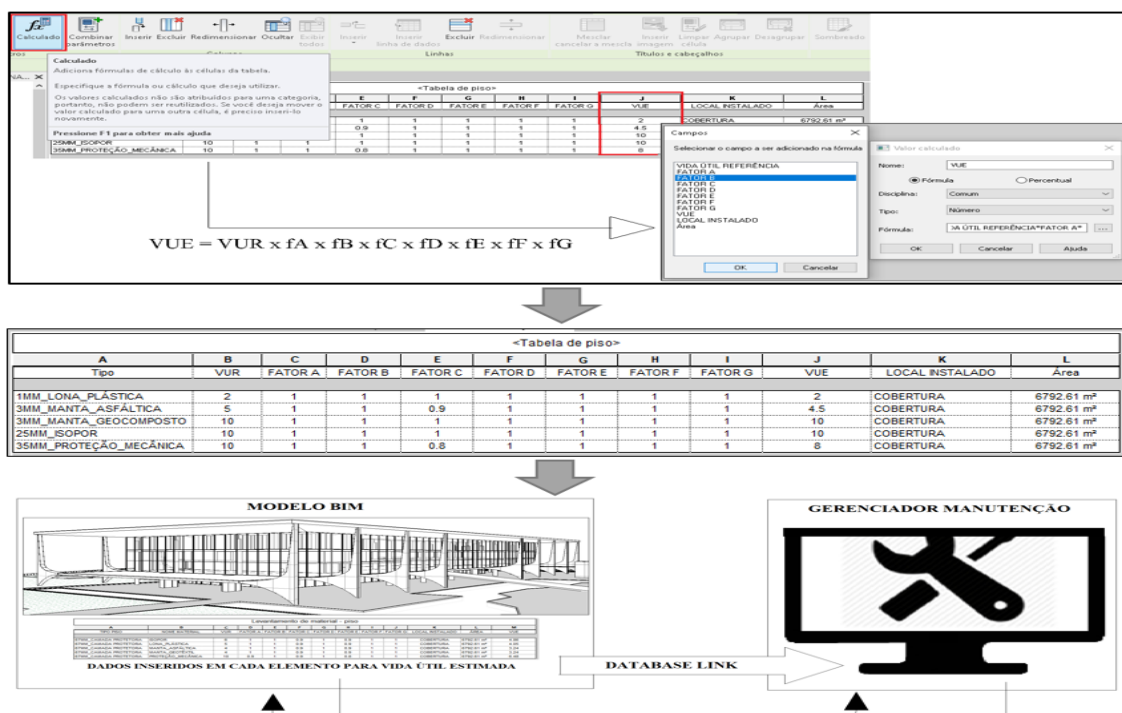
Com a criação de cada um dos sete fatores da fórmula e seus respectivos preenchimentos, foi calculado o VUE de cada componente do sistema de impermeabilização da cobertura do Palácio do Planalto. Com esses valores foi criada a tabela resumo para exportação dos dados, como demonstra a Figura 6 a seguir.

Figura 6 - Tabela preenchida por cada componente do sistema de Impermeabilização com seus índices atribuídos e a etapa de interoperabilidade de software para gerenciar os dados obtidos para a gestão de manutenção. Fonte: Autor (2019).

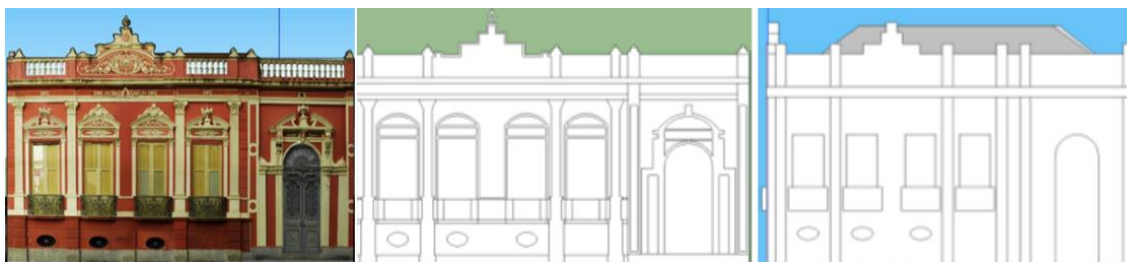
Dessa maneira, o projeto tem buscado aprofundar os estudos concernentes à eficácia da compreensão de objetos táteis, tridimensionais, desde os experimentos que delimitaram o método da adição gradual da informação (AGI) (DALLA VECHIA et al., 2015) aos estudos de Pereira (2017), identificando a necessidade de simplificação de alguns detalhes dos modelos produzidos. Isto se deve, segundo os estudos citados, a que tais peças devem apresentar somente a ampliação de detalhes extremamente relevantes, sendo esse processo de suma importância para que a percepção tátil seja clara e nunca poluída de informações. Na Figura 1, tal processo de simplificação das formas pode ser mais bem compreendido. Trata-se da ilustração com o caso de uma fachada, tendo-se duas camadas de informação. A primeira com mais detalhes, para informar o grau de rugosidade da fachada, de difícil compreensão tátil. A segunda, mais apropriada para informar sobre a localização, quantidade e formato das aberturas. Para a representação dos adornos, faz-se necessário a geração de outras camadas de informação, ampliando a escala de representação e particularizando cada elemento.

Figura 1 - Simplificações realizadas no Casarão da Família Assumpção. À esquerda, modelo simplificado para a escala 1:75. À direita, modelo simplificado para a escala 1:500.
Fonte: NUNES, 2018.

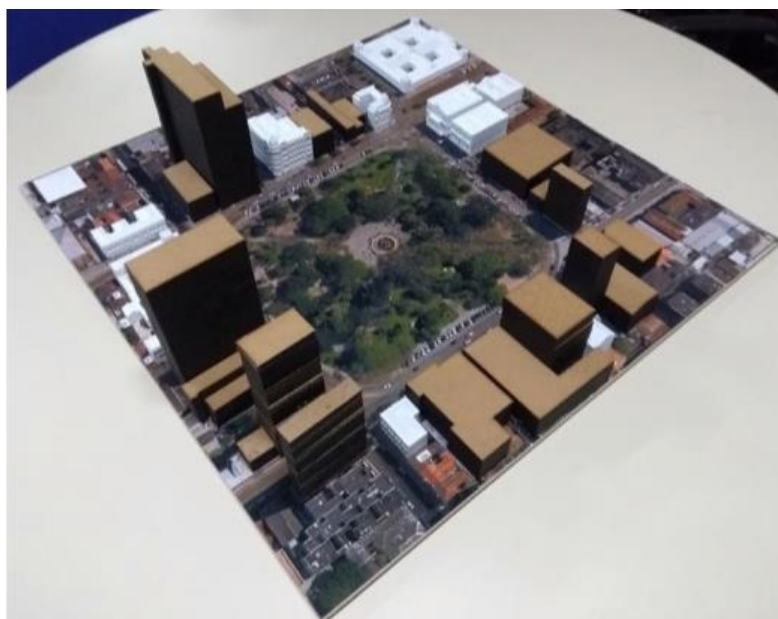
Com relação à evolução das representações produzidas no âmbito do Projeto, tem-se um modelo tátil de todas as edificações do entorno da Praça Coronel Pedro Osório, para uma melhor compreensão do espaço urbano em que estas encontram-se inseridas. Foram utilizados diversos materiais e tecnologias de representação, como se apresenta na Figura 2: as edificações inventariadas ou tombadas, relativas à arquitetura eclética, estão sendo produzidas em PLA (polímero poliácido láctico) branco, a partir da tecnologia de impressão 3D (método aditivo, por deposição de camadas de PLA fundido).

Figura 2 - Maquete tátil com os prédios históricos presentes no entorno da Praça Coronel Pedro Osório, desenvolvido pelo grupo MODELA- RS. Fonte: NUNES, 2018.

Dessa maneira, o acabamento opaco permite a compreensão da forma por pessoas com baixa visão, assim como os elementos simplificados ajudam na compreensão tátil das relações dimensionais entre as edificações do entorno da praça em questão. Já a base da maquete é composta por uma imagem aérea, em alta resolução, da Praça e de seu entorno, auxiliando também a leitura para quem não tem deficiência visual, contemplando o propósito do desenho universal, nos termos de Ornstein (2010). Tudo isto acaba por corroborar com o potencial informativo e simbólico da arquitetura local principalmente quando colocada no espaço expositivo dos museus da cidade.

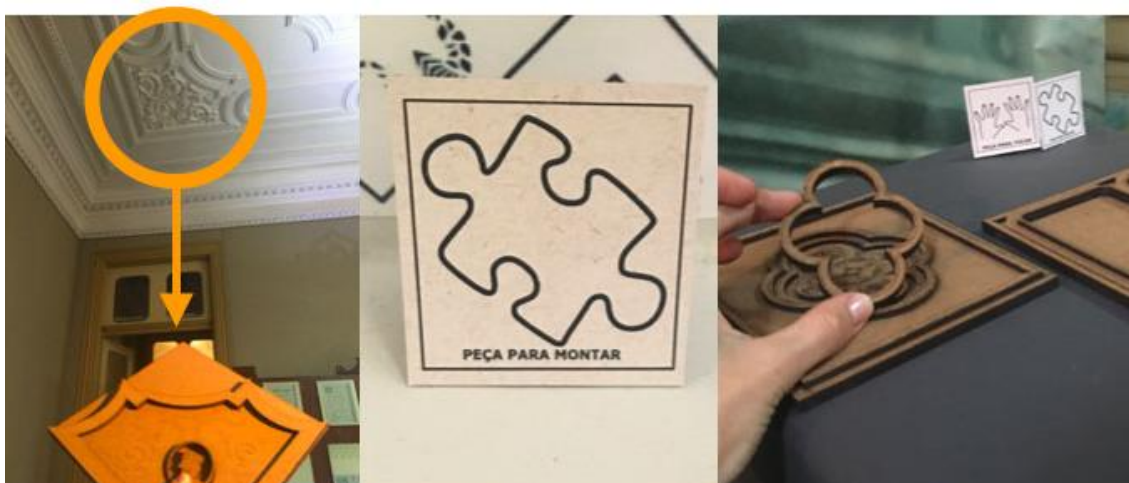
Considera-se que tais experiências proporcionam melhor compreensão, igualmente, para aqueles sem deficiência visual, tornando o material de grande relevância para a comunidade em geral, em prol da valorização e preservação da memória, da história e da identidade local. Na Figura 4, tem-se a interação de pessoas, sem deficiência visual, com objetos táteis de montar (estilo quebra-cabeça) dentro do ambiente museal, salientando o potencial informativo desses objetos que permitem, através do toque, uma maior percepção de partes da arquitetura do prédio inacessíveis, como os estuques¹ do teto. Tais objetos foram produzidos através da fabricação digital – corte a laser.

Figura 4 - Objetos táteis de montar, que reproduzem detalhes do estuque do teto do prédio - Casa do Conselheiro, Casa 8 - onde se localiza o Museu do Doce. Fonte: Ramile Leandro.

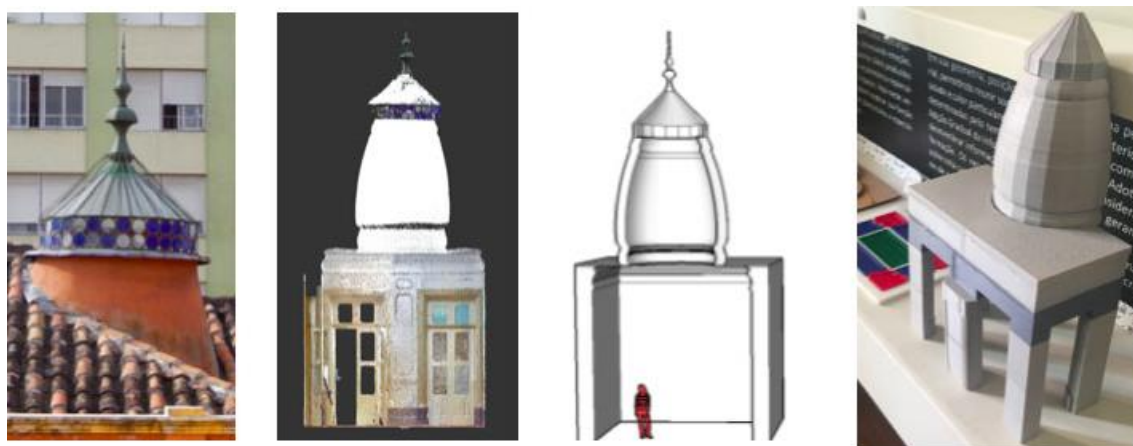
Da mesma maneira, a Figura 5 ilustra como parte importante da edificação, uma grande clarabóia, que muitas vezes não é percebida nem mesmo pelo visitante sem problemas de visão. O ambiente que contém esta clarabóia foi estudado e representado – por meio de nuvem de pontos e impressão 3D - para compor a narrativa tátil que explica a sua forma, proporções com a figura humana e os efeitos perceptivos que provoca.

Figura 5 - Ilustração das etapas do processo de geração de um modelo tátil por impressão 3D. Na sequência, da esquerda para direita: foto do objeto; nuvem de pontos; modelagem 3D; objeto tátil. Fonte: Arquivo Gegradi.

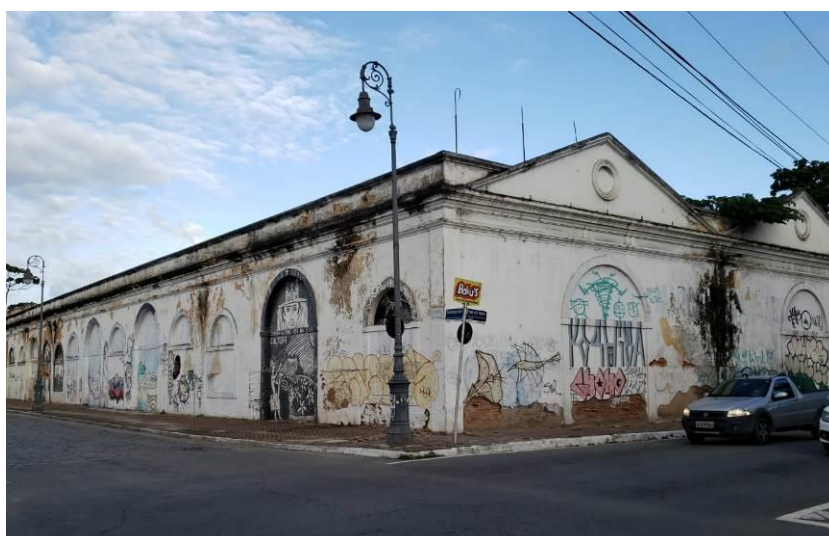
Figura 2 - Trapiche Novo, situado na Rua Sá e Albuquerque, Jaraguá, Maceió – AL.
Fonte: Elaboração autoral, 2019

Como é possível observar, na figura 2, a fachada da edificação sofreu várias intervenções de pichação e grafites. Atualmente o prédio não possui cobertura e sua estrutura é composta apenas por suas elevações. A fachada, ainda que deteriorada, compõe a paisagem arquitetônica e histórica do local. Até o momento, constatou-se que

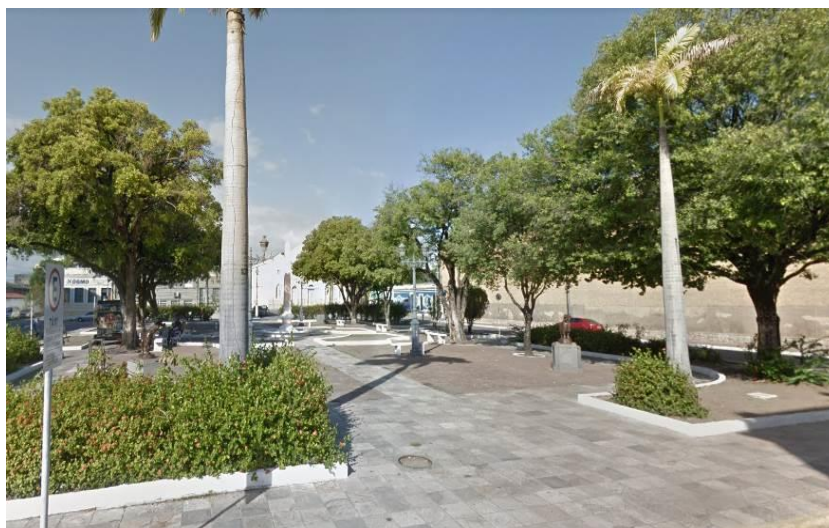
Figura 4 - Praça Dois Leões, Jaraguá, Maceió- AL. Fonte: Elaboração autoral, 2019

Após visita técnica realizada, foi possível constatar que o desenho francês ainda é predominante característico na praça. A obra ainda mantém seu traçado simétrico, seu espelho d'água central, suas luminárias e esculturas, como mostra a figura 4.

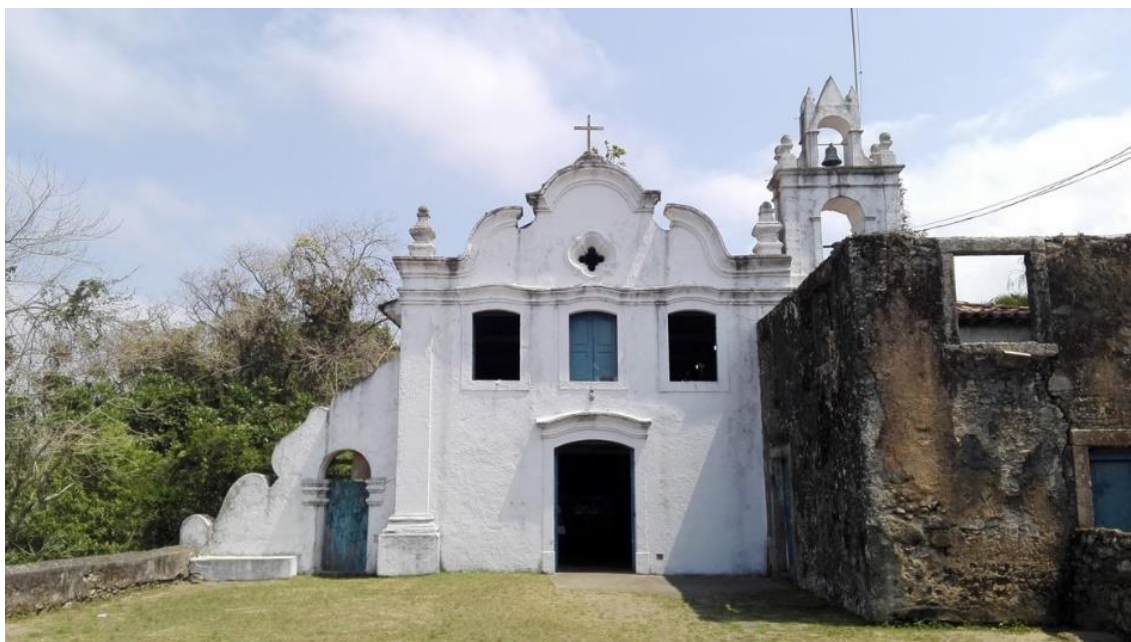
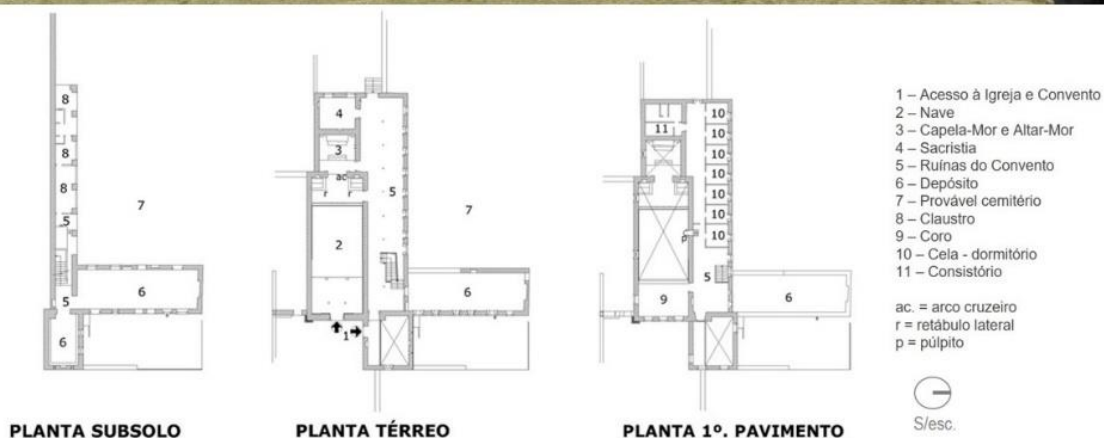
cozido: Santa Clara, Santa Isabel, São Francisco, São Domingos¹⁵. Na área de circulação, observam-se portas que faziam acesso para a parte em ruínas, assim como uma janela seteira sobre o telhado de duas águas. Na cobertura havia uma proteção para o acesso ao sino. Este conjunto foi restaurado parcialmente em 1921/22, e foi reconhecido como patrimônio cultural brasileiro em 1941, quando passou por outra intervenção de restauro. Atualmente está sufocado pela vegetação do entorno, omissa na paisagem cultural.

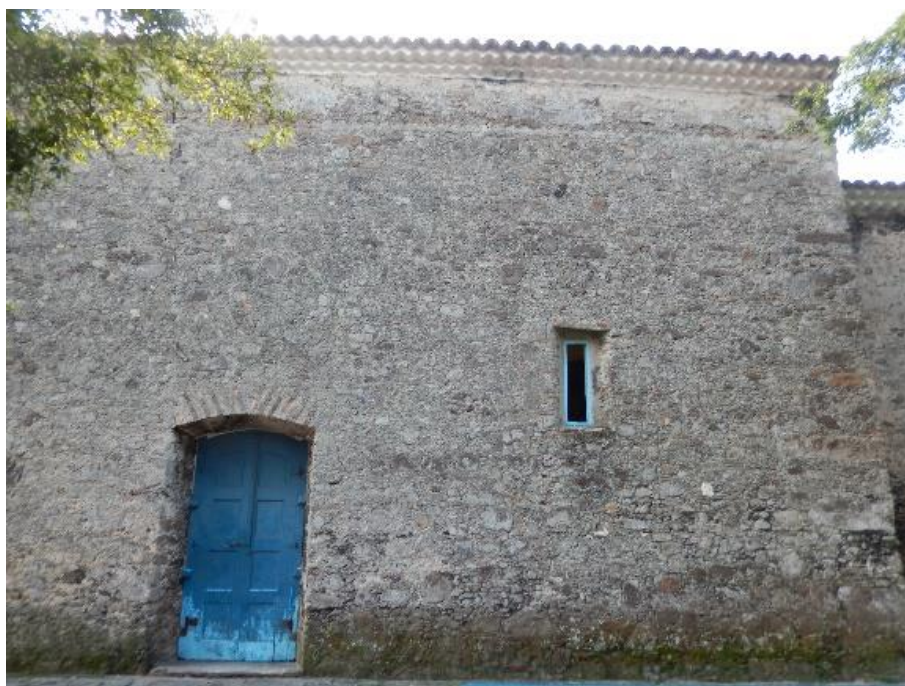
Figura 4 - Fachada lateral, alteamento, técnica construtiva pedra e cal aparente.
Foto: Regina Helena Vieira Santos, 2018.

À direita do observador, a fachada lateral é aparente, exibindo a técnica construtiva da alvenaria de pedra e cal, e possui uma porta de acesso e três janelas seteiras. A fachada para os fundos é mais singela, observa-se as duas águas de caimento do telhado, e há um pequeno óculo centrado em relação ao corpo principal que ilumina a capela mor, e uma janela do acesso da sacristia à capela-mor. Na outra lateral a fachada possui duas envazaduras da sacristia, e seis da área de circulação, sendo apenas uma porta, que é justamente o acesso alinhado com a porta da outra lateral. Nessa área de circulação está localizado o acesso ao piso superior de onde se alcança o campanário. O acesso ao interior da igreja é sob o coro de madeira para a nave, que possui um púlpito de madeira na lateral esquerda, onde se destacam os dois retábulos de madeira entalhada que ladeiam o arco cruzeiro, e a longa capela-mor. O forro da nave é de abóbada abatida e da capela-mor é de abóbada plena, ambos revestidos de madeira com arremate “saia-

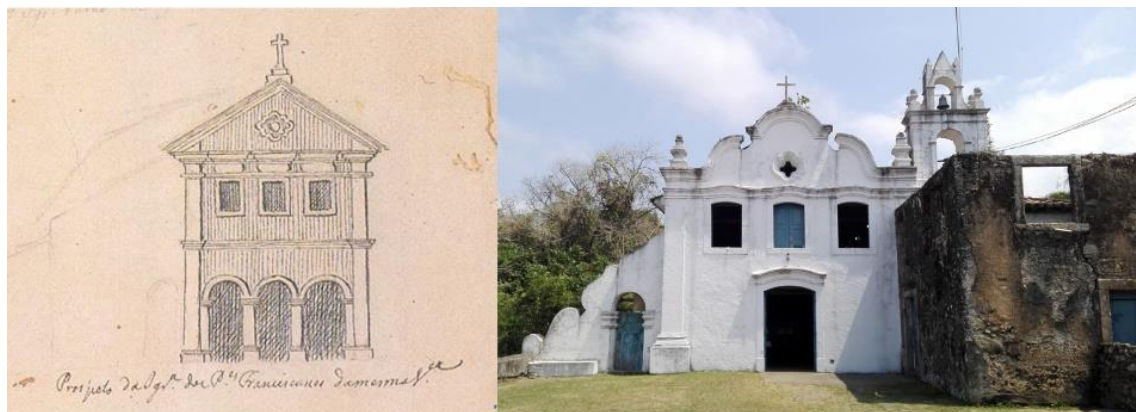
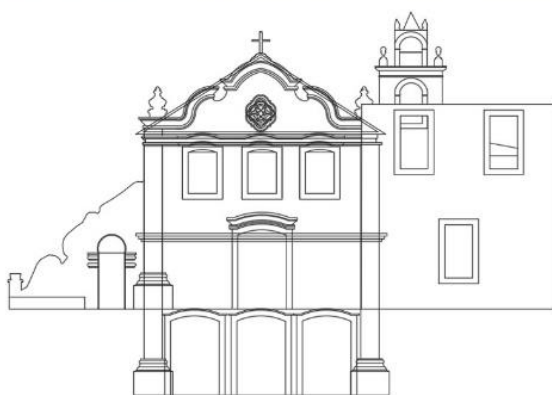
Figuras 7 - Fachada de Igreja da Nossa Senhora da Conceição de Itanhaém desenhado por José Custódio de Sá e Faria, em c. 1776. Fachada da Igreja de Nossa Senhora da Conceição de Itanhaém desenhada no AutoCAD por Regina Helena Vieira Santos, em 2005.

Sobreposição das fachadas Igreja e do Convento de Nossa Senhora da Conceição de Itanhaém, do levantamento métrico in loco feito em 2005 com desenho feito por José Custódio de Sá e Faria em 1775c. Fonte: Desenho da sobreposição Regina Helena Vieira Santos.

Obras de restauro foram realizadas pelo órgão federal de preservação entre 1987-1991, e ao realizarem o descascamento do reboco na fachada principal, observou-se uma fiada de tijolos que evidenciou a cimalha do frontão cerca de um metro mais baixa, o que corresponde perfeitamente com o antigo beiral da parede lateral da igreja. Entretanto o novo frontão (1761-69) era igual ao anterior feito em 1696. Ainda deste restauro foi encontrada a antiga fundação, “*corresponde à sacristia da igreja, exatamente no meio do salão e posicionada em paralelo à parede lateral da capela-mor*” (CERQUEIRA, 2016), despertando tema para novas pesquisas arqueológicas inclusive.

Como metodologia foi feita comparação das plantas do Conjunto da Conceição métrico *in loco* realizado em 2005, com o digital feito em 2017, a sobreposição das plantas confirma que a medição feita com seriedade confere com a feita com nova tecnologia. Outra análise realizada se refere a fachada principal atual da Igreja da Conceição com a desenhada por José Custódio de Sá e Faria em c.1775. Foi feito o desenho em AutoCAD de ambas, e depois sobrepostos, observa-se que as envasaduras das janelas de coro e da porta central são correspondentes (ver figura 7).

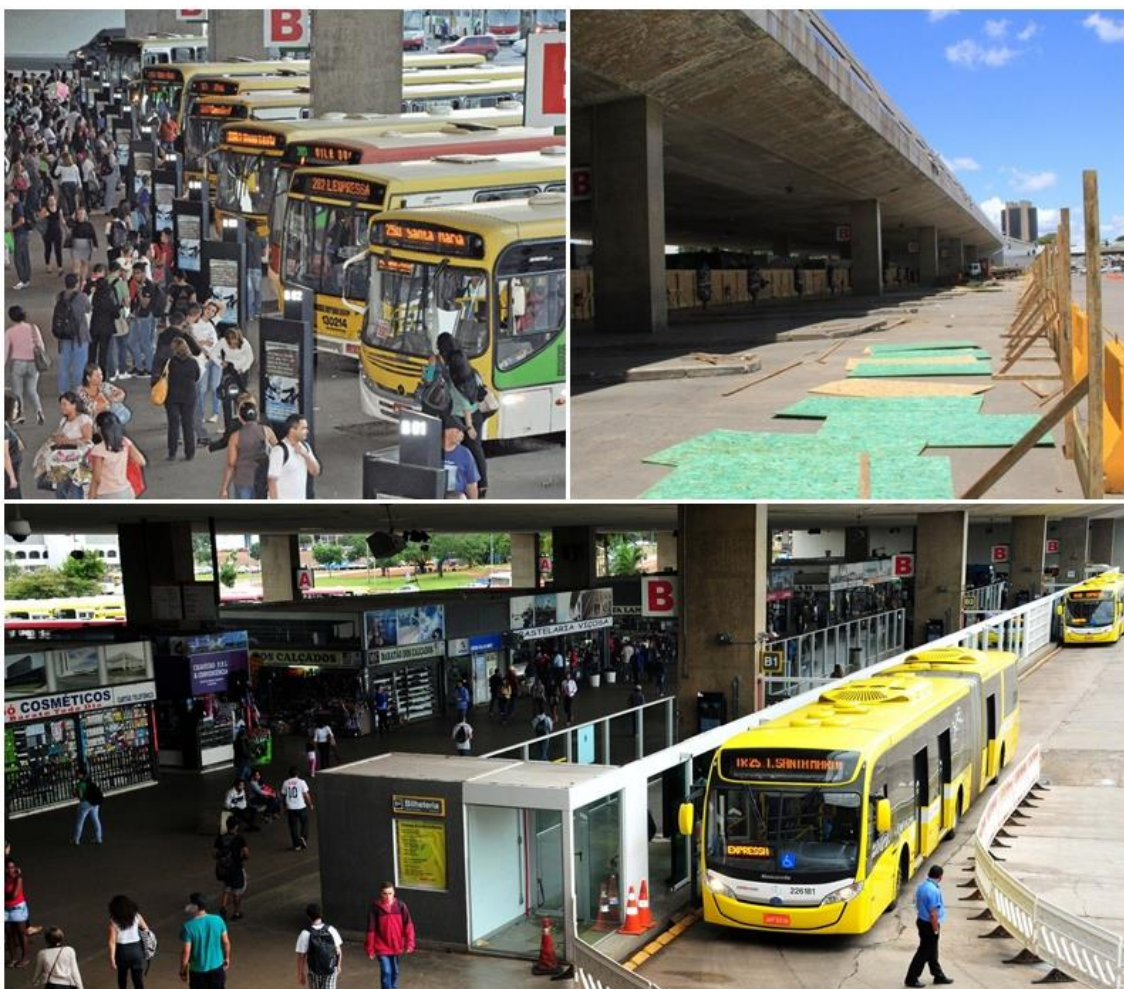
Figura 4 - Da esquerda para a direita: os boxes da Plataforma B na Rodoviária antes das obras do BRT; o local interditado para a construção dos módulos de embarque; e logo abaixo o embarque do BRT concluído e em funcionamento. Fonte: Agência Brasília

Com a realização destas obras, duas mudanças foram realizadas no terminal: os ônibus interestaduais semiurbanos das plataformas D e E que atendiam os municípios goianos do Entorno de Brasília, foram remanejados provisoriamente para o estacionamento na Plataforma Superior, entre o prédio do Touring e o Teatro Nacional. Já os coletivos do Distrito Federal que utilizavam as plataformas B e F, ocuparam o lugar do embarque e desembarque de passageiros com destino aos municípios goianos, conforme ilustrado nas figuras 4 e 5.

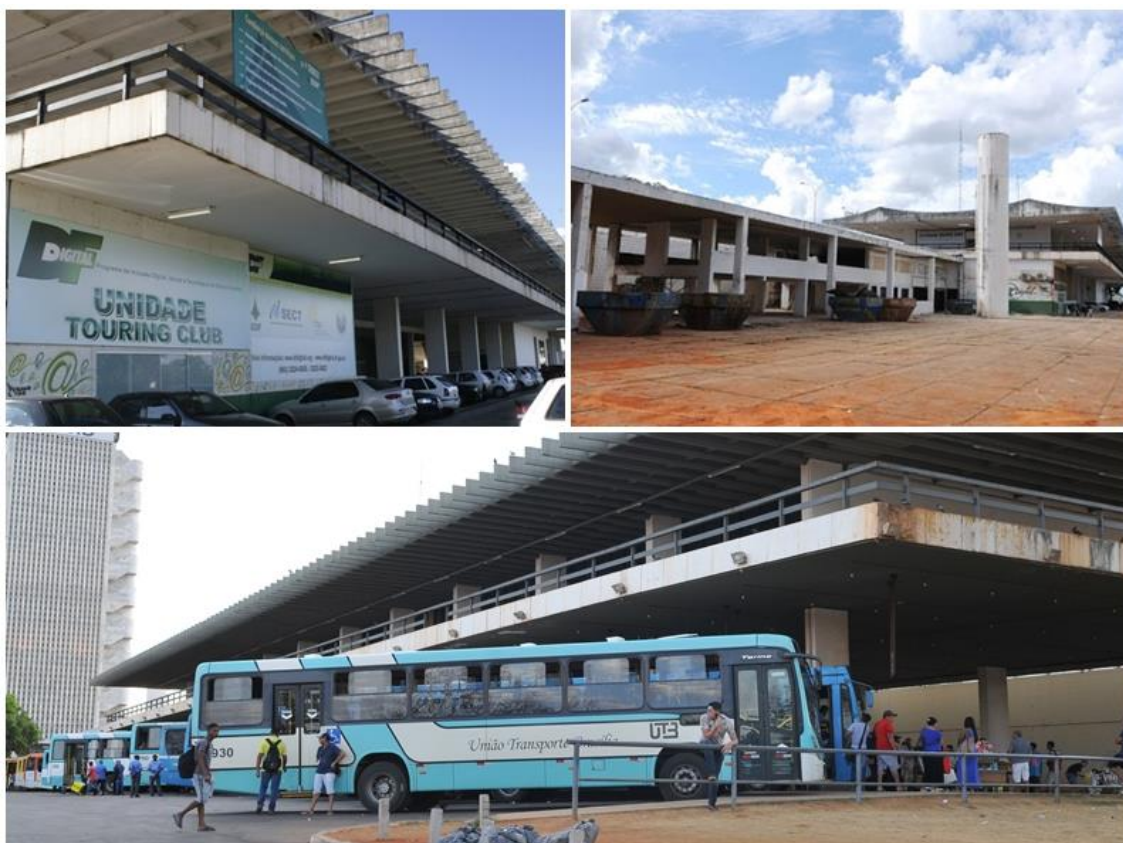
Figura 6 - Da esquerda para a direita: o prédio do Touring ocupado pela Sedest; o local em obras de readequação para abrigar o terminal rodoviário; e abaixo tem-se o Terminal Rodoviário Metropolitano ocupando o piso térreo do Touring. Fonte: Agência Brasília.

Com a alocação provisória dos ônibus interestaduais semiurbanos do Entorno na Plataforma Superior da Rodoviária, o Governo do Distrito Federal anunciou ainda em 2014 que já tinha uma solução definitiva: o novo terminal rodoviário para estes passageiros seria instalado nas dependências do prédio do Touring, ao lado da Rodoviária do Plano Piloto. Para concretizar a empreitada, o governo desativou as unidades de atendimento da Secretaria de Desenvolvimento Social e Transferência de Renda (Sedest) que funcionavam no Touring e as remanejou para outro endereço, e posteriormente realizou as intervenções no piso inferior do Touring para construir 20 boxes de ônibus para atender a população do Entorno, em que os coletivos ficam semicobertos nas baias, e há uma calçada que liga o prédio até a Rodoviária do Plano Piloto, conforme ilustra-se na Figura 6.

Além dos boxes, no local foram construídos banheiros masculinos e femininos, sala de administração, além de impermeabilização do prédio e obras de acessibilidade, com a criação de novos acessos para a entrada e saída dos coletivos. O novo terminal foi inaugurado em junho de 2014 sob o nome de Terminal Rodoviário Metropolitano.
