ANAIS DO II CONGRESSO NACIONAL PARA SALVAGUARDA DO PATRIMÔNIO CULTURAL
PATRIMÔNIO CULTURAL E GLOBALIZAÇÃO:
as problemáticas da preservação do patrimônio cultural no século XXI
Volume I: Intervenção no Patrimônio Cultural

**II CONGRESSO NACIONAL PARA SALVAGUARDA DO
PATRIMÔNIO CULTURAL**

VOLUME 1: INTERVENÇÃO NO PATRIMÔNIO CULTURAL

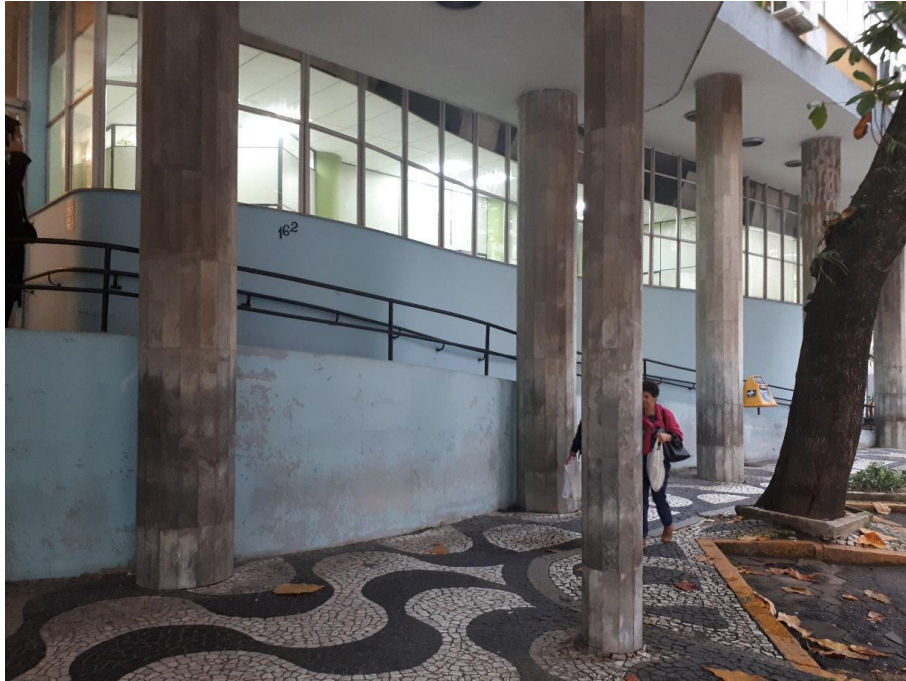
Figura 4 - Rampa do Edifício das Diretorias, centro de Florianópolis- SC.
Fonte: fotografia de Anna Pimenta, 22 de julho de 2019.

O edifício das Diretorias passou ao longo desses anos por poucas alterações. A marquise principal curva, citada anteriormente possuía uma abertura zenital que foi coberta, além disso adicionou-se uma rampa de entrada ao lado da escada de acesso principal (Figura 4), para adequar-se as normas de acessibilidade vigente na época desta reforma, a qual não se adequa a última revisão da norma de acessibilidade NBR 9050 revisada em 2015.

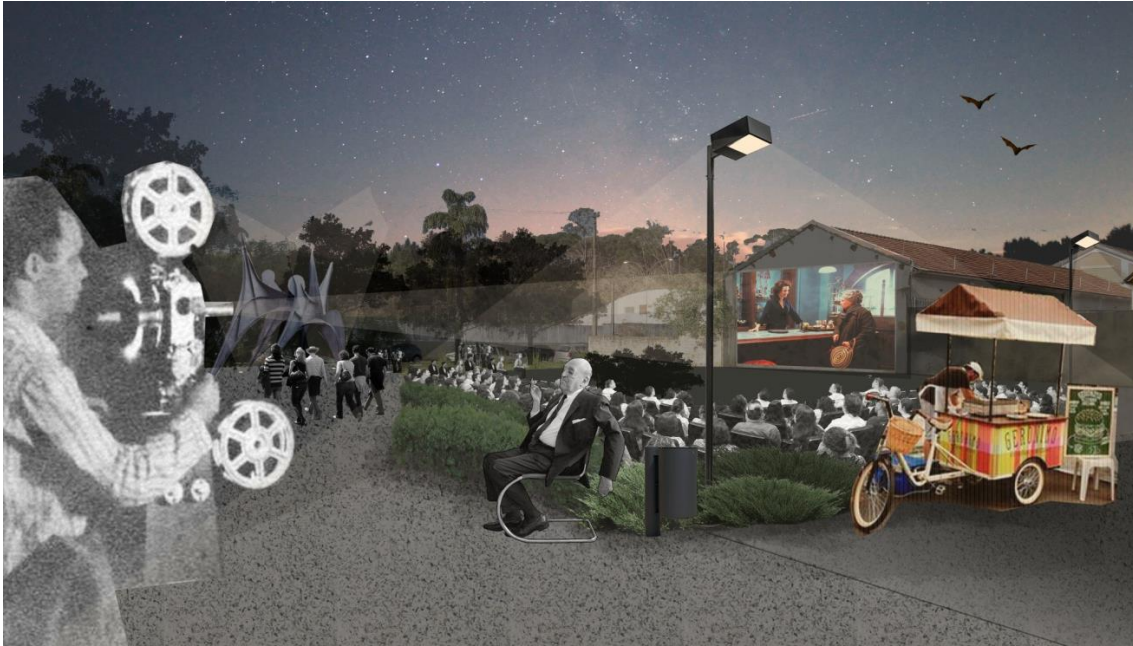
Figura 6 - Vista da Praça do Cinema em funcionamento, espaço identificado como número 6 na implantação da Figura 5. Fonte: Elaborado pela autora.

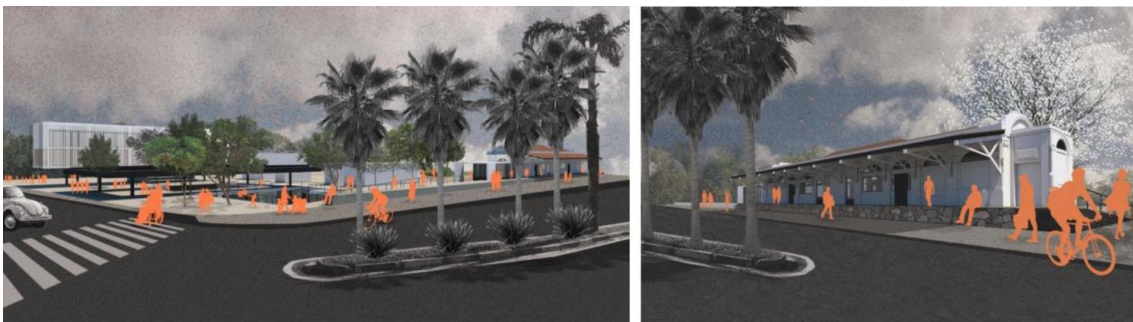
Figura 7 - Fotomontagem com perspectivas da proposta. A primeira demonstra a praça subterrânea, a cobertura metálica e a edificação do Centro de Ensino, com fechamento em painel de miniwave, ao fundo. A segunda demonstra a proposta de restauração para a Estação Ferroviária. Fonte: Elaborado pela autora.

Pensou-se em uma praça subterrânea que dá acesso às novas edificações, também subterrâneas, responsáveis por abrigar a continuação do museu, a biblioteca e a área de convivência e apoio. A maioria das novas construções seriam subterrâneas para preservar ao máximo a originalidade da paisagem cultural do local, e por tratar-se de uma área inserida no perímetro de tombamento, que também apresentava restrições de gabarito (figura 7).

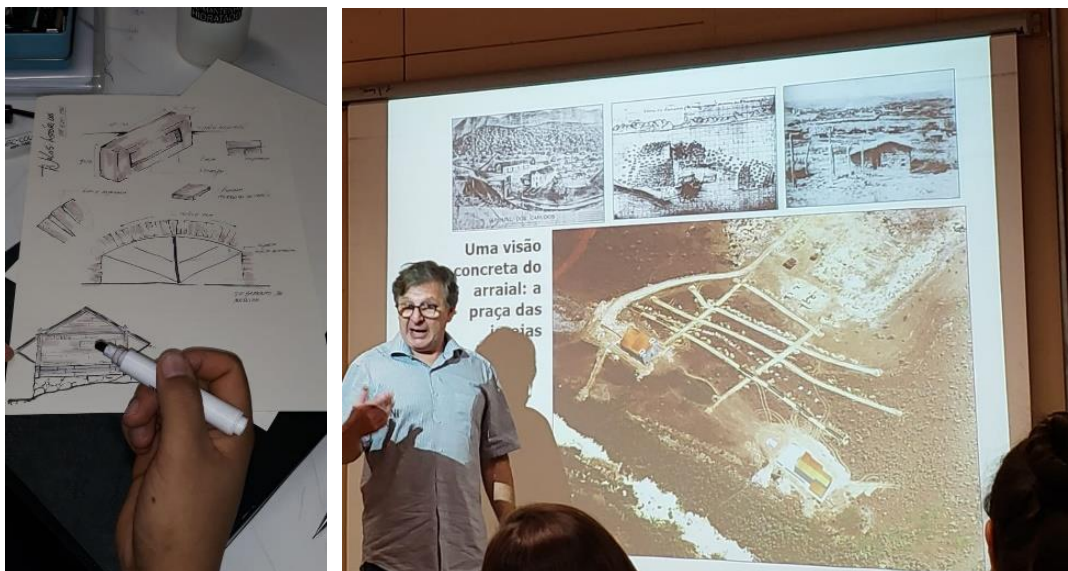
Figuras 1 e 2 - Anotações de aula sobre técnica de tijolos de barro cozidos e Aula sobre estudo de caso de arqueologia com o Prof. Dr. Paulo Zanettini (maio e junho de 2019).

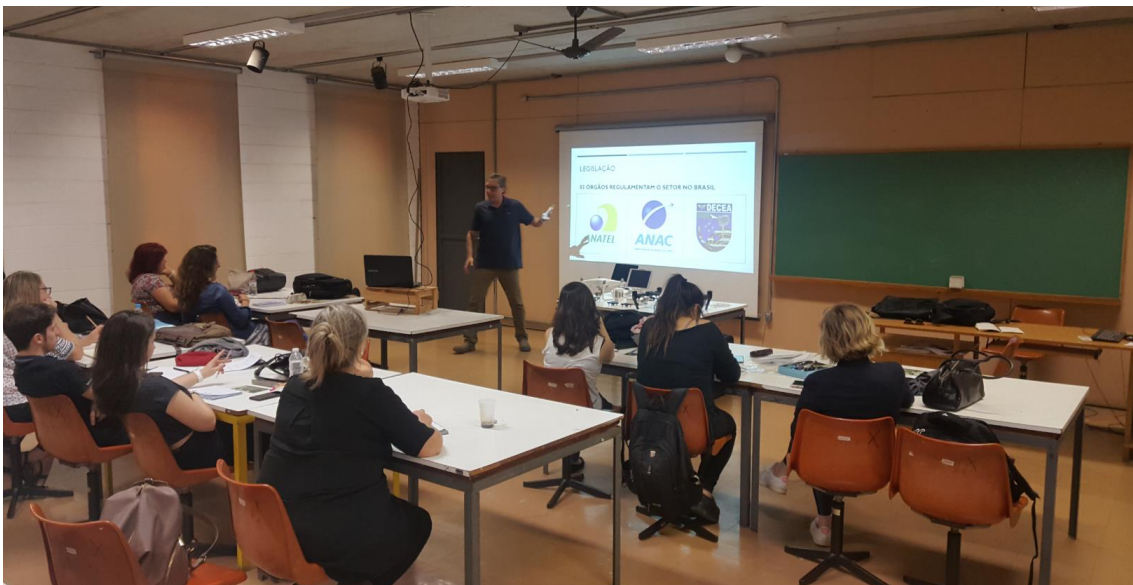
Figura 3 - Aula teórica e prática sobre drones e documentação de sítios históricos com o Prof. Sérgio Sapia da empresa Aerofrog (agosto de 2019).

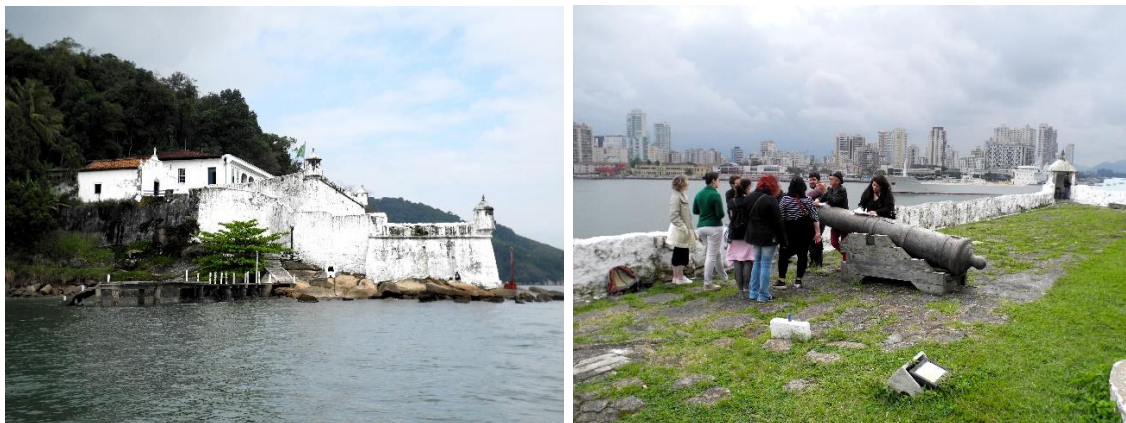
Figura 4 - Fortaleza de Santo Amaro da Barra Grande (c. 1582), vista geral do acesso pelo canal e aula na praça de armas.

Nessa ocasião os estudantes puderam avaliar concretamente as configurações técnicas efetivas de uma edificação histórica com os protocolos estudados em sala de aula sobre as alvenarias de pedra do patrimônio brasileiro. A identificação correta da manufatura dos sistemas construtivos e artísticos é um dos principais preceitos para desenvolver um equilibrado projeto de intervenção, na qual as disciplinas da história da arte, da tecnologia e social da cultural se convergem e, sobretudo, esses estudos fomentam uma plena consciência das possíveis soluções sejam elas reversíveis, de consolidação, reintegração ou mesmo manutenção ordinária (ROCA; LOURENÇO; GAETANI, 2019).

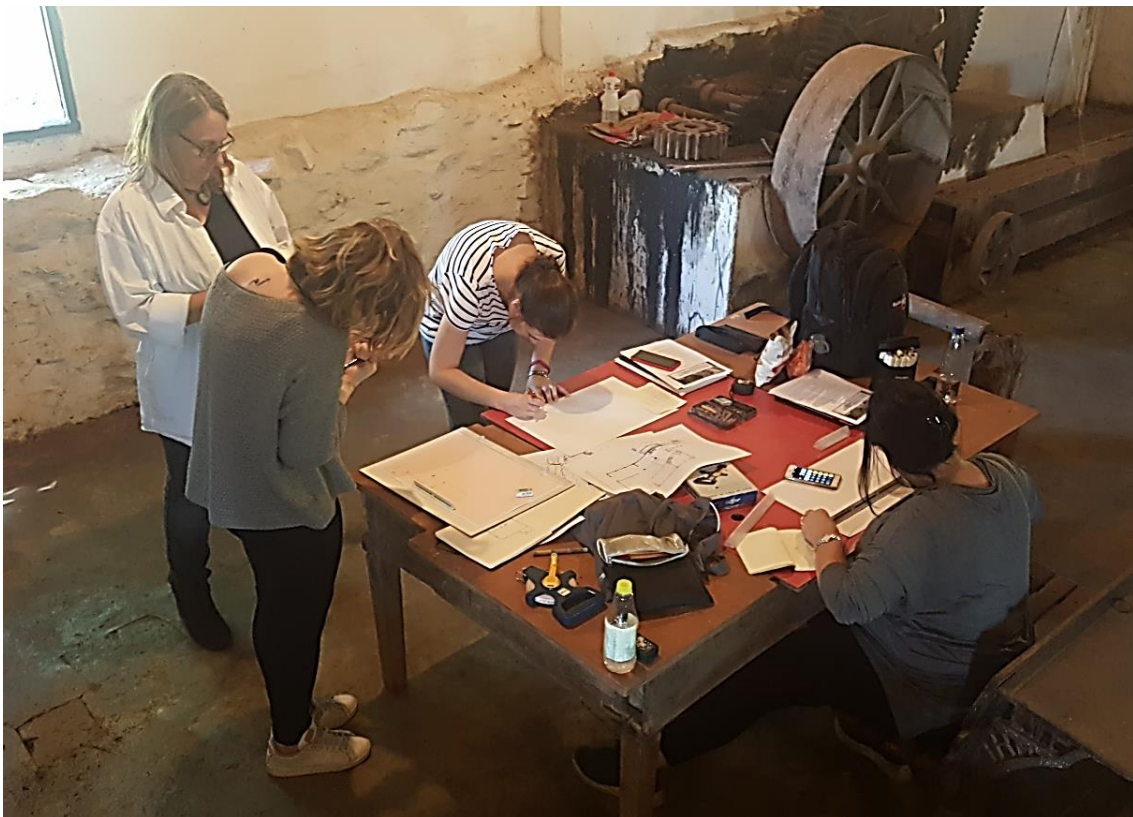
Figura 6 - Fazenda Espírito Santo do Atibaia, Tulha de Taipa, equipe de estudantes realizando o mapeamento de danos da fachada sudoeste.

Nas atividades de campo os estudantes puderam empregar as metodologias de caracterização e diagnóstico promovidas durante a disciplina 3, como o mapeamento de danos de elevações edificadas, a mensuração de componentes construtivos usando os padrões moderno (o metro) e antigo (o palmo), como matérias tijolos, revestimentos, janelas e portas, e construir um dossiê fotográfico de caracterização das três tulhas históricas da Fazenda, respectivamente construídas ao longo das décadas em pedra, taipa de mão e tijolos cerâmicos.

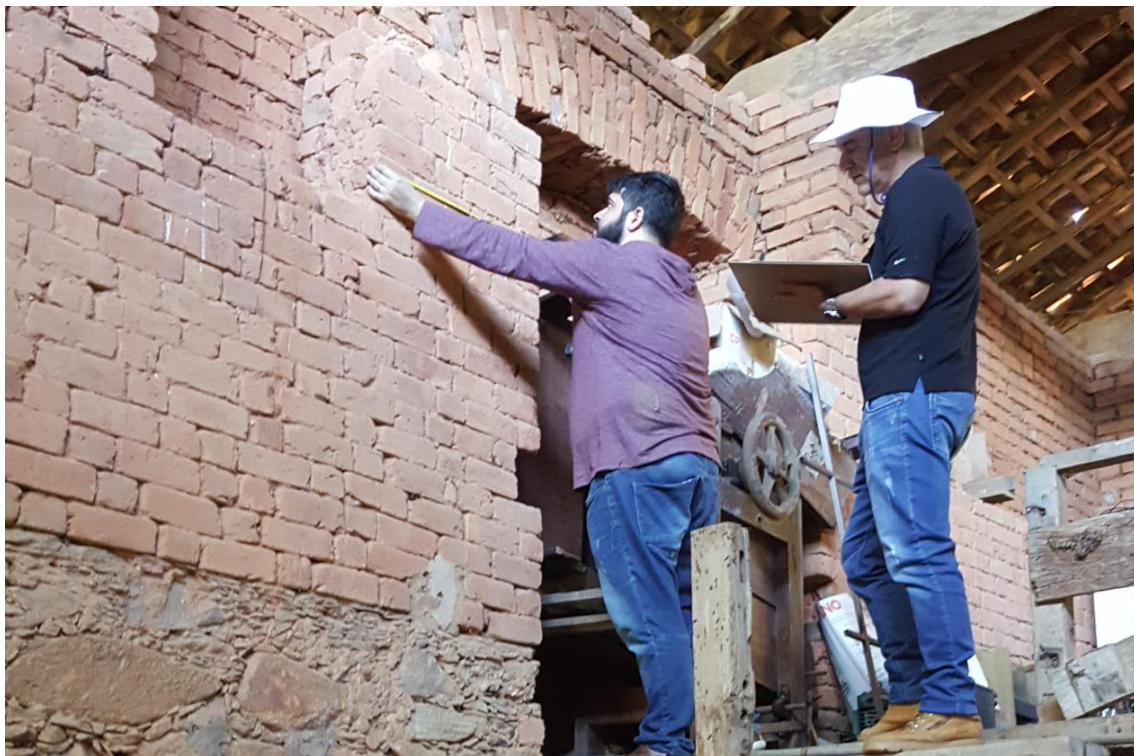
Figura 8 - Fazenda Espírito Santo do Atibaia, Tulha de Pedra, mensuração dos componentes construtivos da alvenaria oeste.
