UNIVERSIDADE FEDERAL DE SANTA MARIA PRO-REITORIA DE INFRAESTRUTURA SETOR DE PLANEJAMENTO URBANO - SPU			
DATA: Jul/2024	OBJETO: REFORMA DA COBERTURA DO PRÉDIO 18		
ESCALA:	ASSUNTO: LEVANTAMENTO CADASTRAL DO PRÉDIO 18		
INDICADAS	CONTEÚDO: PLANTA DE COBERTURA/DET. DE ESQUADRIAS/DET. DE IMPERMEABILIZAÇÃO		
DESENHISTA: CHARLES	PROJETO		
ARQUIVO:	ARQ. CHARLES DE ALMEIDA FERREIRA SIAPE 2142820 CAU A22009-0	1800,00m² 01/05 versão 2

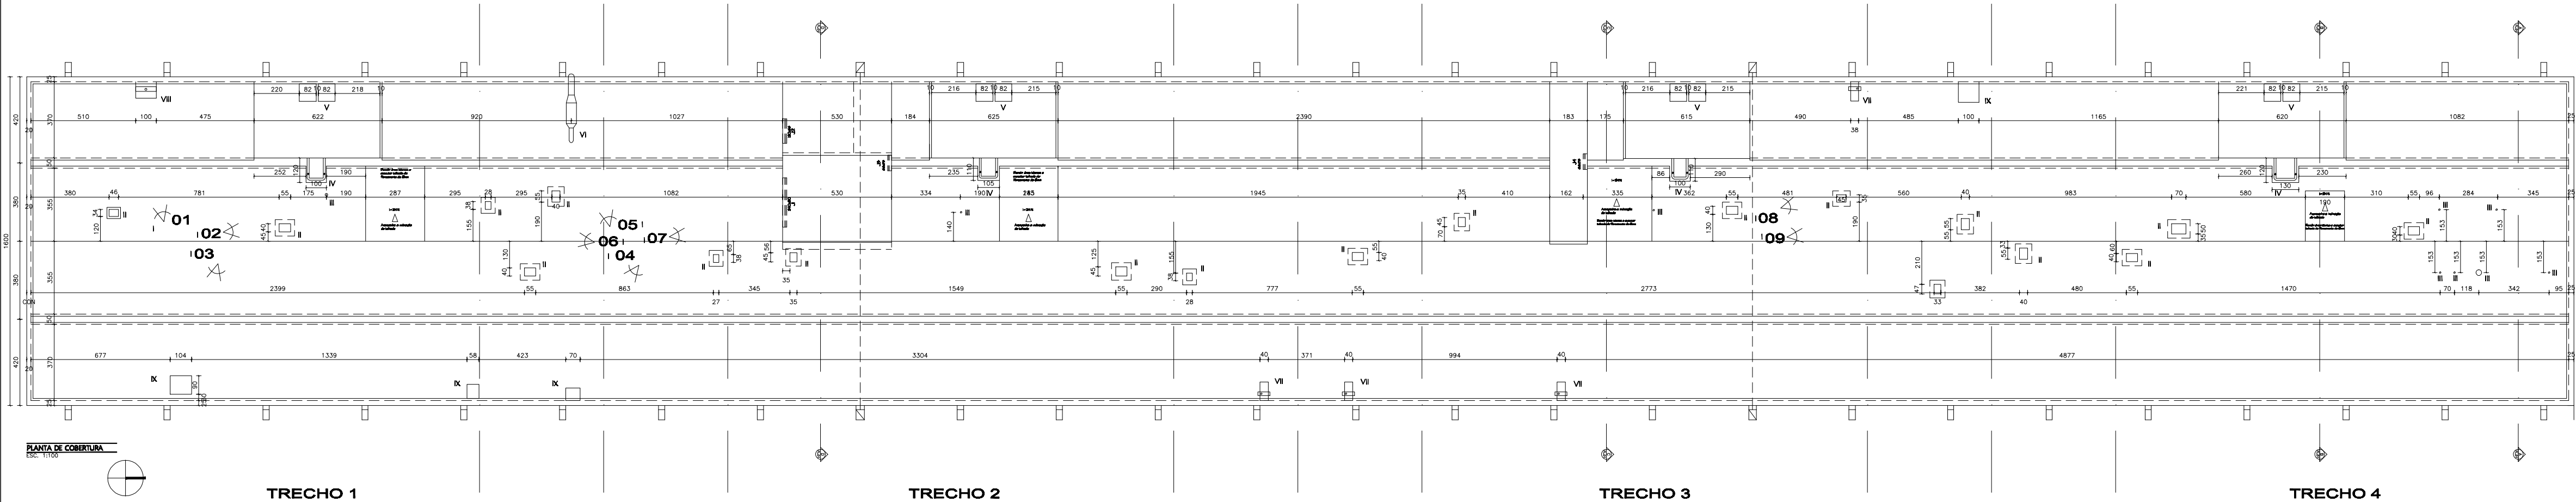
LEGENDA E INDICAÇÕES		
	Ponto de vista de foto	I
	Exaustão 1 (fixar chaminé de elemento)	II
	Care de sapo ou montagem (fixar chaminé de elemento)	III
	Registro/finis (impermeabilizar com manta conforme detalhes de call)	IV
	Tanque do reservatório de concreto	V
	Exaustão 2 (típica única) (impermeabilização de base)	VI
	Exaustão 3 (chaminé com motor suporte) (impermeabilização de base a evitar corrosão conforme montagem 8 - ver válvula no equipamento)	VII
	Exaustão 4 (chaminé com motor suporte) (impermeabilização de base a evitar corrosão conforme montagem 5 - ver válvula no equipamento)	VIII
	Exaustão 5 (chaminé com motor a cobertura metálica)	IX
