UNIVERSIDADE FEDERAL DE SANTA MARIA  
PRO-REITORIA DE INFRAESTRUTURA  
SETOR DE PLANEJAMENTO URBANO - SPU

DATA: Jul/2024	OBJETO: REFORMA DA COBERTURA DO PRÉDIO 18	1000,00m²
ESCALA: 1/50	ARQUIVO: LEVANTAMENTO CADASTRAL DO PRÉDIO 18	
DESENHISTA: CHARLES	PROJETO: PLANTA DE COBERTURA - TRECHO 2	03/05
ARQUIVO:	ARQ. CHARLES DE ALMEIDA FERRERA SUAPE 2142520 CAU A25008-0	2

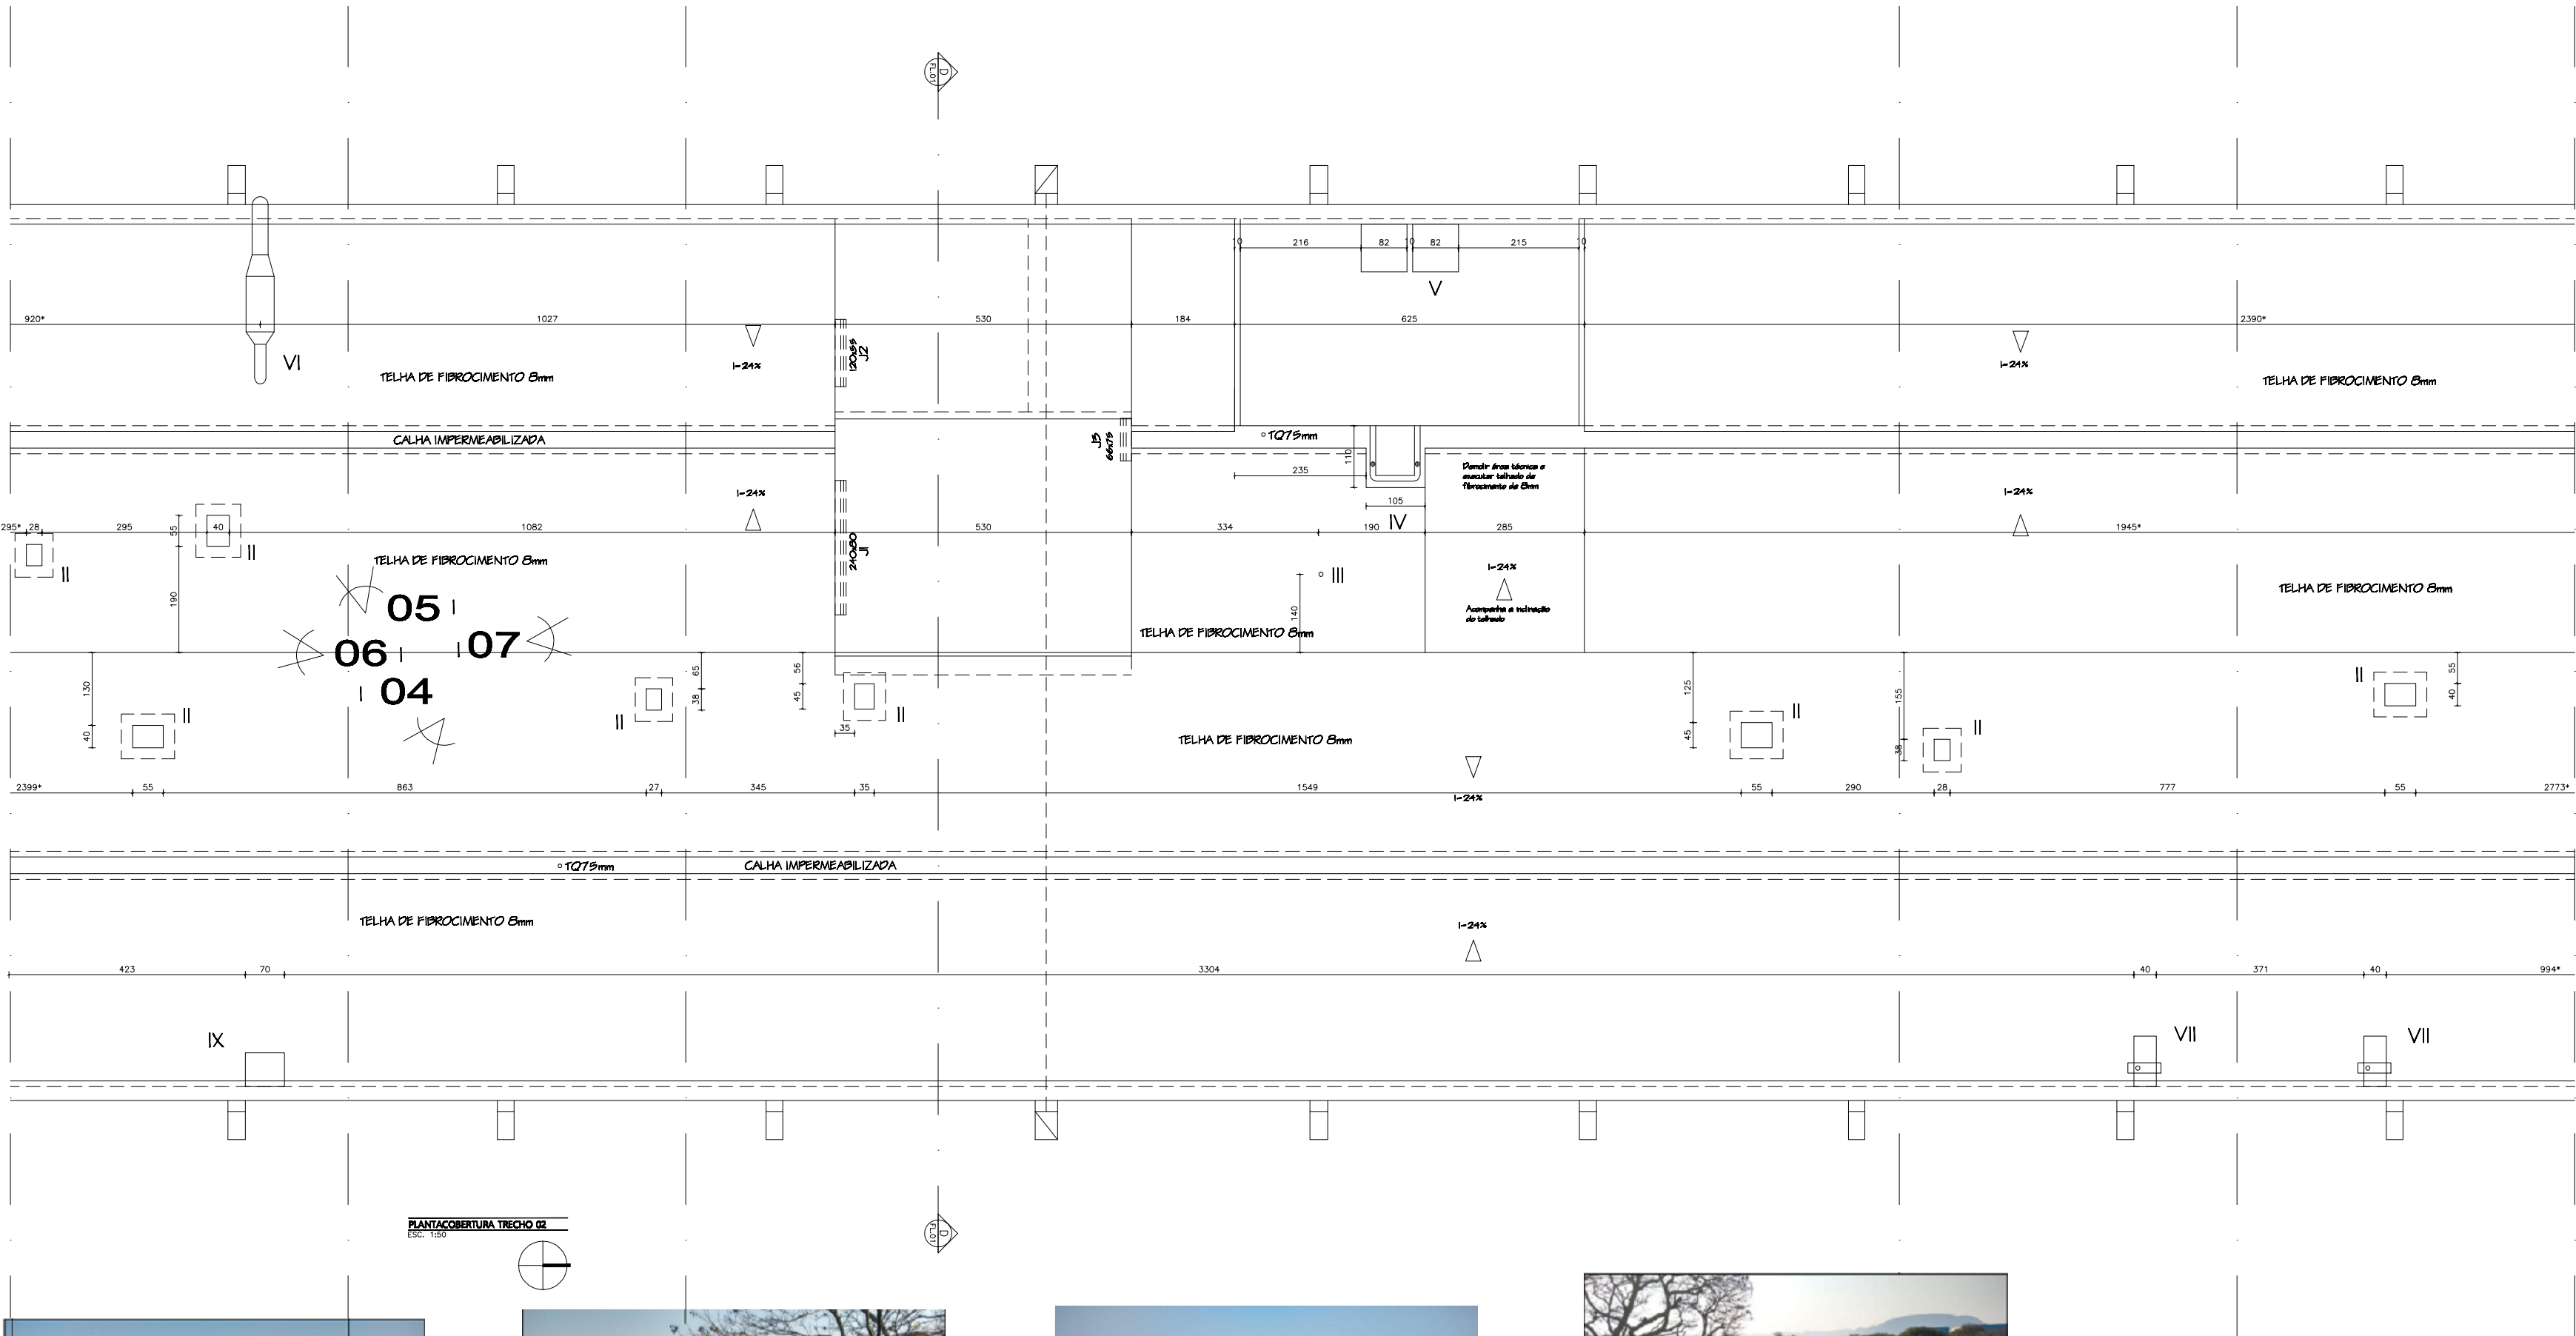
LEGENDA E INDICAÇÕES		
	Ponto de vista da foto	I
	Exaustão 1 (fixar channel de alvenaria)	II
	Curo de apoio ou exaustão (fixar channel de alvenaria)	III
	Registro/Barreira hidráulica (impermeabilizar com manta conforme detalhe da calha)	IV
	Tempo do reservatório de concreto	V
	Exaustão 2 (topologia única (refazer impermeabilização da base))	VI
	Exaustão 3 (canal com motor exposto (refazer impermeabilização da base e prover cobertura conforme exaustão 5 - se vier ao equipamento))	VII
	Exaustão 4 (canal com motor exposto (topologia única (refazer impermeabilização da base e prover cobertura conforme exaustão 5 - se vier ao equipamento))	VIII
	Exaustão 5 (canal com motor e cobertura metálica)	IX
